Ufficio del Commissario di Governo  
(2018-2023)

## **DISSESTO IDROGEOLOGICO** **interventi di contrasto in Puglia**

*le nuove tecniche di ingegneria  
naturalistica per la tutela della  
vita e dell'ambiente*

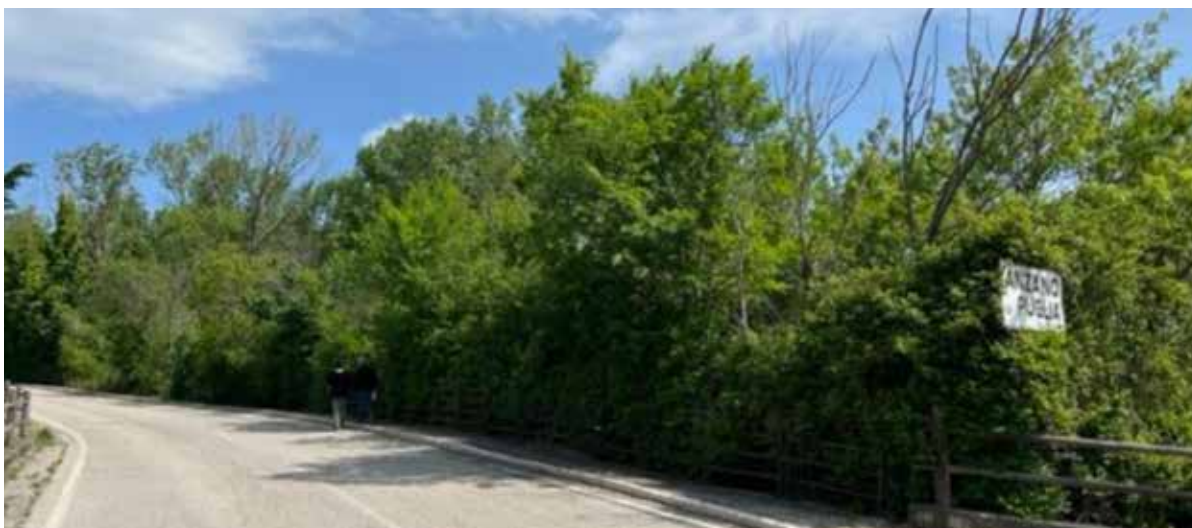
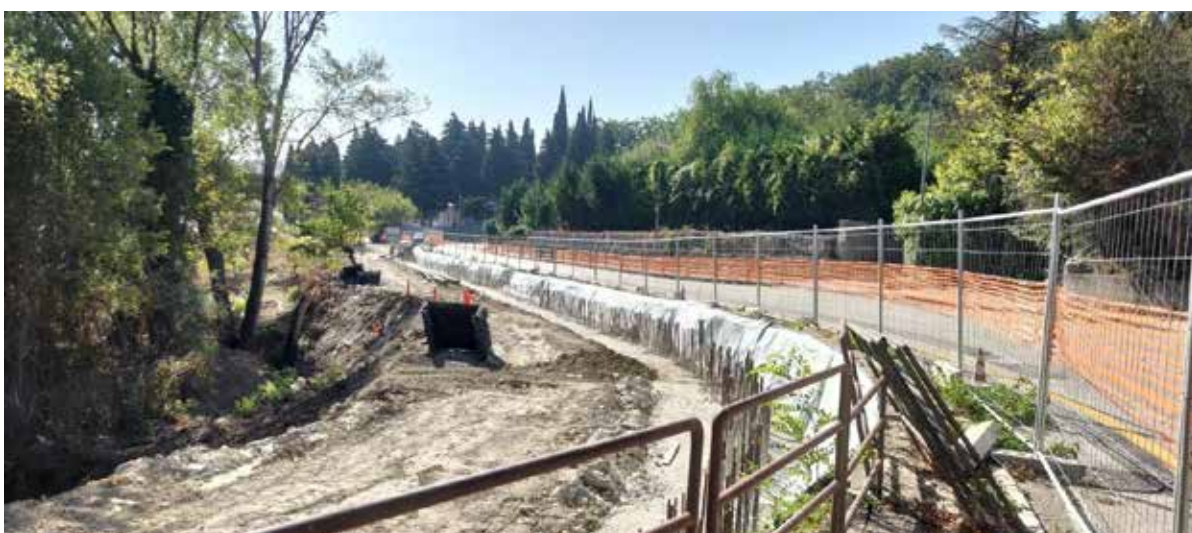
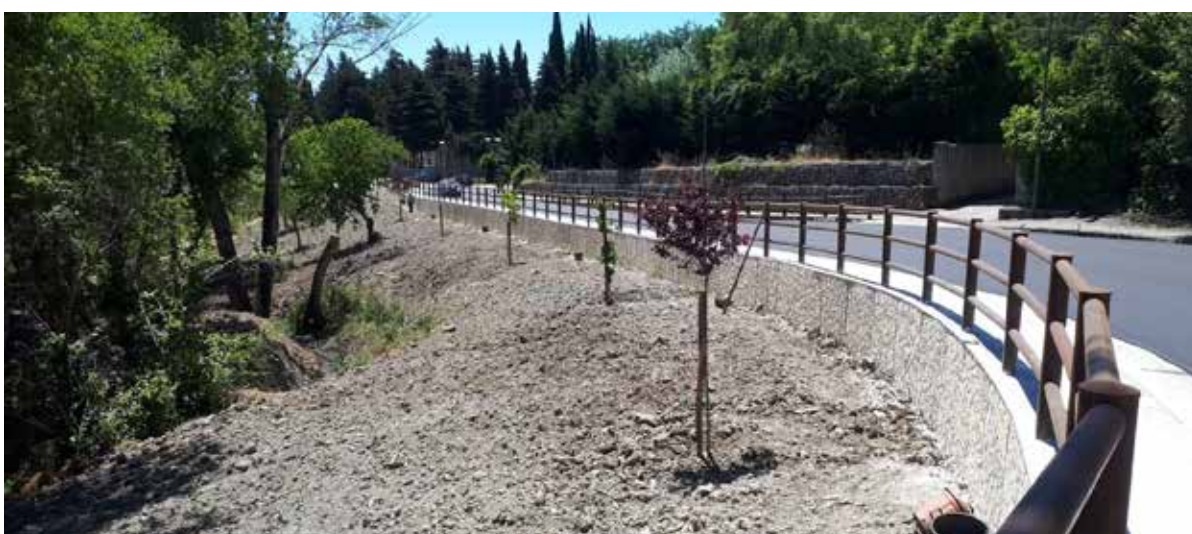
Rappresentazioni fotografiche del pre, durante e post intervento

c) la **risagomatura dell'alveo** a seguito dei lavori di pulitura, attraverso interventi localizzati;

d) la realizzazione di **opere complementari** quali cunette di raccolta delle acque, rifacimento della pavimentazione stradale danneggiata e la realizzazione del marciapiede sul cordolo di coronamento delle paratie a completamento degli interventi suddetti.

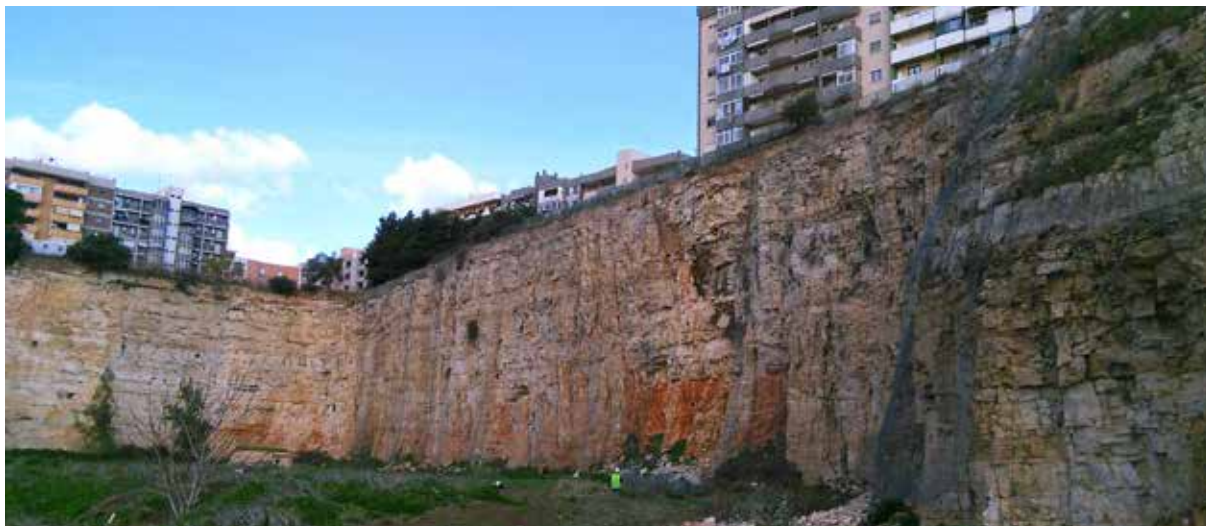
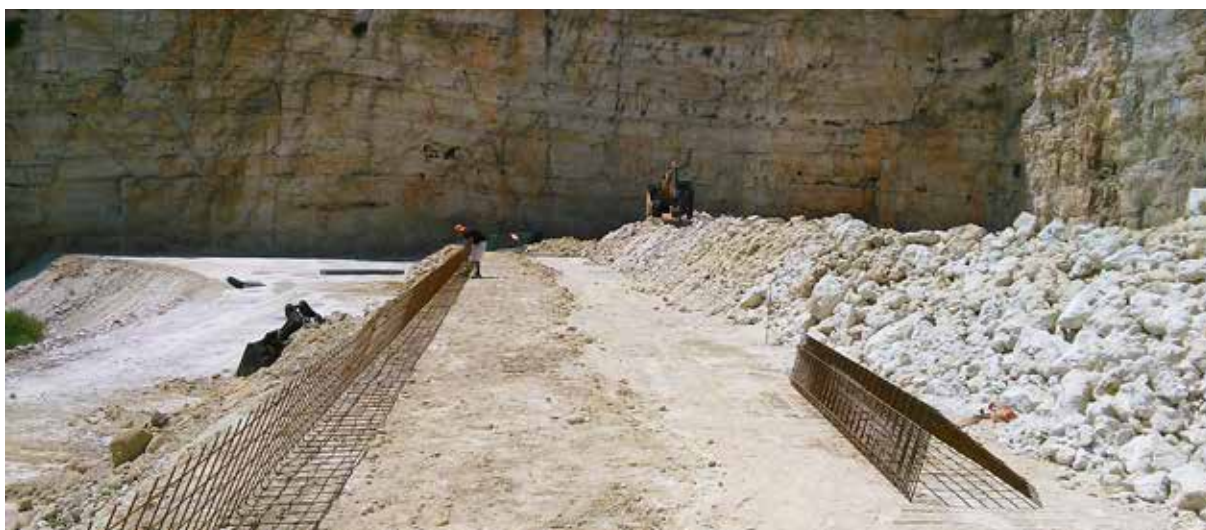
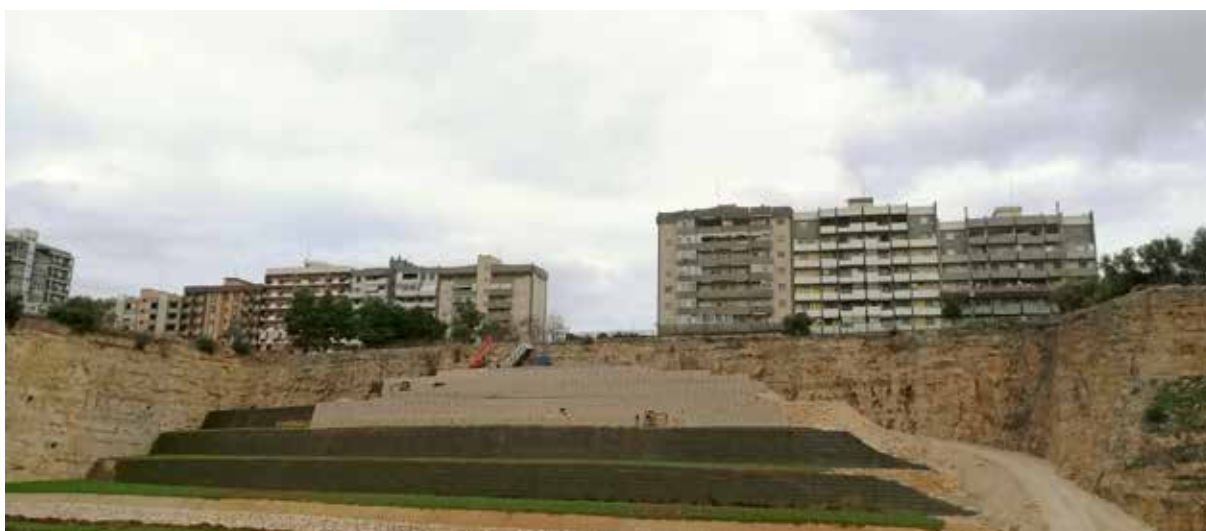
Rappresentazioni fotografiche del pre, durante e post intervento

- c) la realizzazione di un rilevato strutturale in terra rinforzata;
- d) la realizzazione della protezione al piede del rilevato mediante la posa in opera di un geocomposito bentonitico costituito da bentonite sodica naturale di spessore non inferiore a 6 mm (tenore minimo in montmorillonite e coefficiente di permeabilità minimo pari rispettivamente a 95% e 10 - 9 cm/s) interposta ad un sottostrato e ad un sovrastrato di geotessile;

- e) la posa in opera di uno strato di pietrame, addossato al piede del rilevato, di pezzatura atta a resistere alle forze di trascinamento stimate.

La **Cava di Maso**, prospiciente la **lama Picone-Lamasinata** di Bari, è stata completamente sommersa durante un'alluvione nell'ottobre 2005. L'alluvione distrusse gli edifici sportivi edificati sul fondo della stessa, e la parete nord, sulla cui sommità sono presenti edifici residenziali, fu interessata da fessurazioni e dissesto.

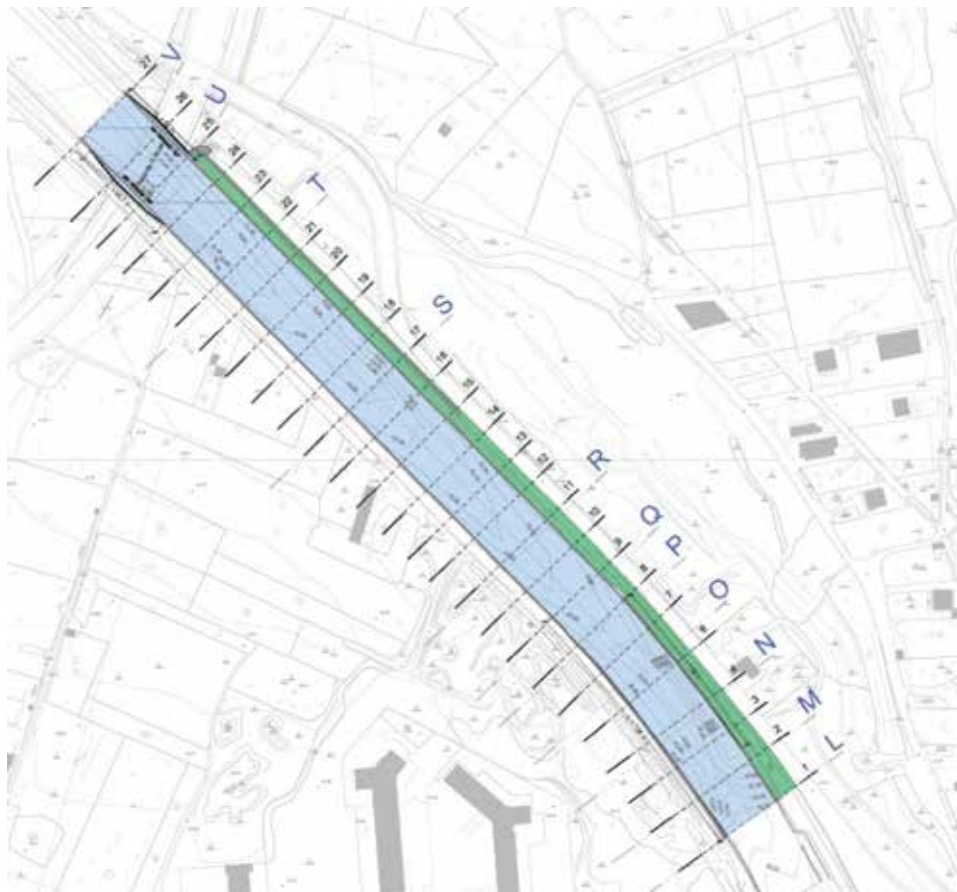
1 Particolare argine tipo A  
Argine sinistro  
Scala 1:50

- d) **L'ampliamento della sezione idraulica** (sia in destra che in sinistra idraulica) mediante la **realizzazione di nuove arginature**.
- e) La protezione ed **efficientamento idraulico delle pile in alveo** mediante la realizzazione di un sistema di opere (avanstruttura, retrostruttura e collegamento) con gabbionate in pietrame.

- f) La sistemazione dell'area golenale in destra idraulica con una canaletta rinverdata per il **controllo e lo smaltimento delle acque superficiali**, garantendo la stabilità e l'inerbimento dell'area, favorita grazie alla posa in opera di una biostuoia antiersiva pre-seminata sino al piede dell'argine golenale;

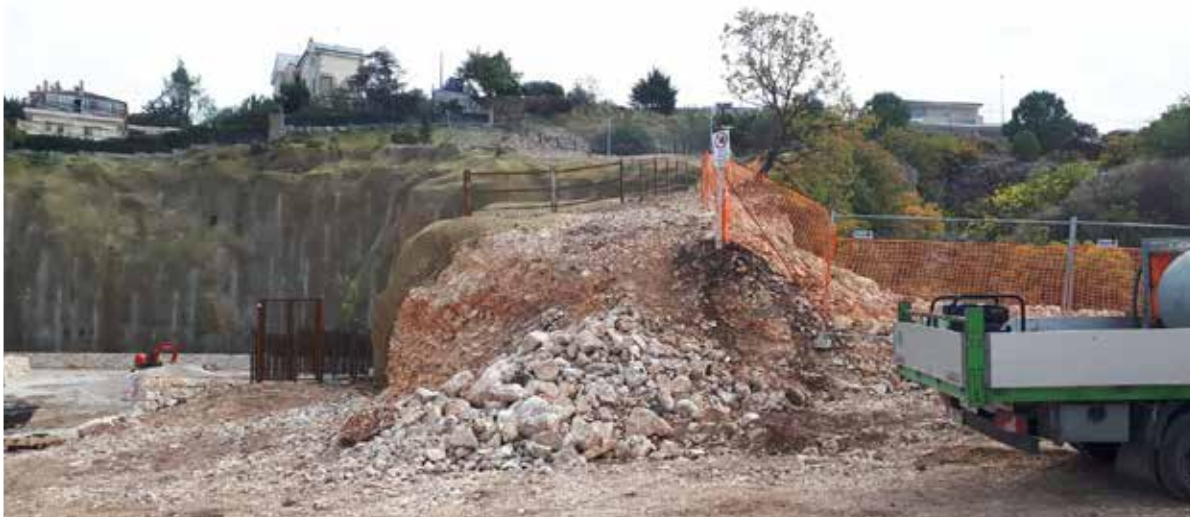
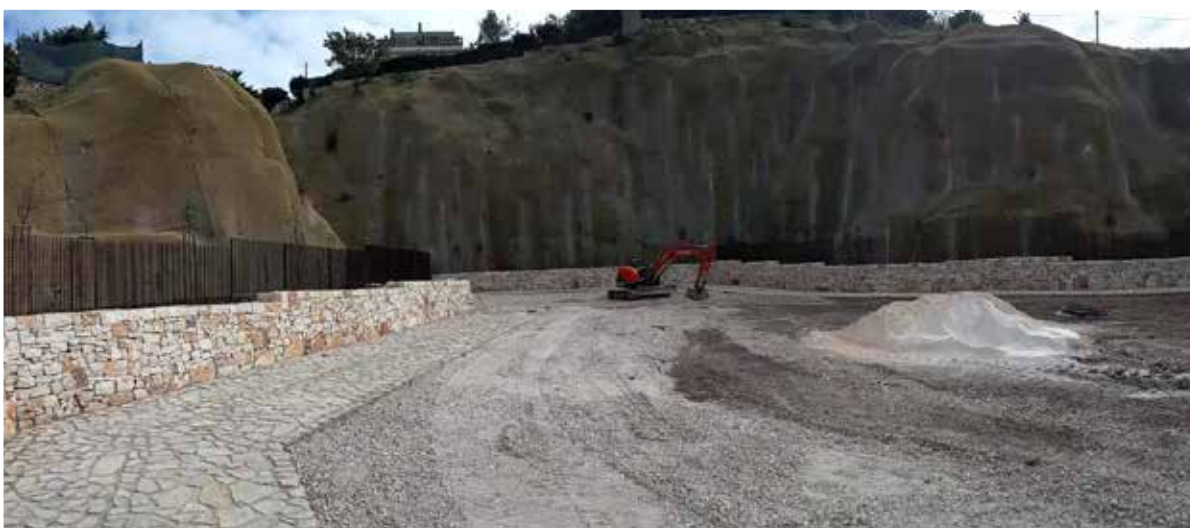
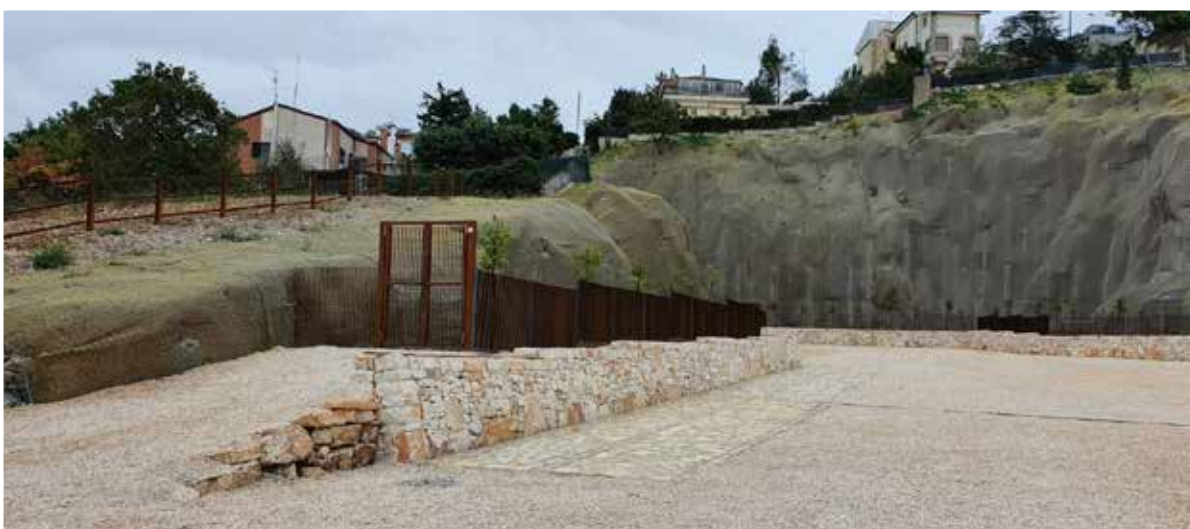
Rappresentazioni fotografiche del pre, durante e post intervento

- a) posizionamento di una rete metallica e delle chiodature con barre di acciaio per **contenere le pareti** sub-verticali della Cava;
- b) messa in atto di un **sistema antiersivo** attraverso l'inerbimento delle superfici da trattare, mediante semina di piante erbacee a radicazione profonda, per i versanti laterali della Cava;
- c) realizzazione di un basamento rialzato posto al Piede della cava nel versante confinato da un muro di contenimento/confine.

Le opere realizzate sono finalizzate al **consolidamento statico delle pareti di cava fessurate**, e alla **regimazione delle acque di superficie** a valle della Cava, al fine di evitare l'aumento della portata d'acqua meteorica lungo la viabilità adiacente e nelle

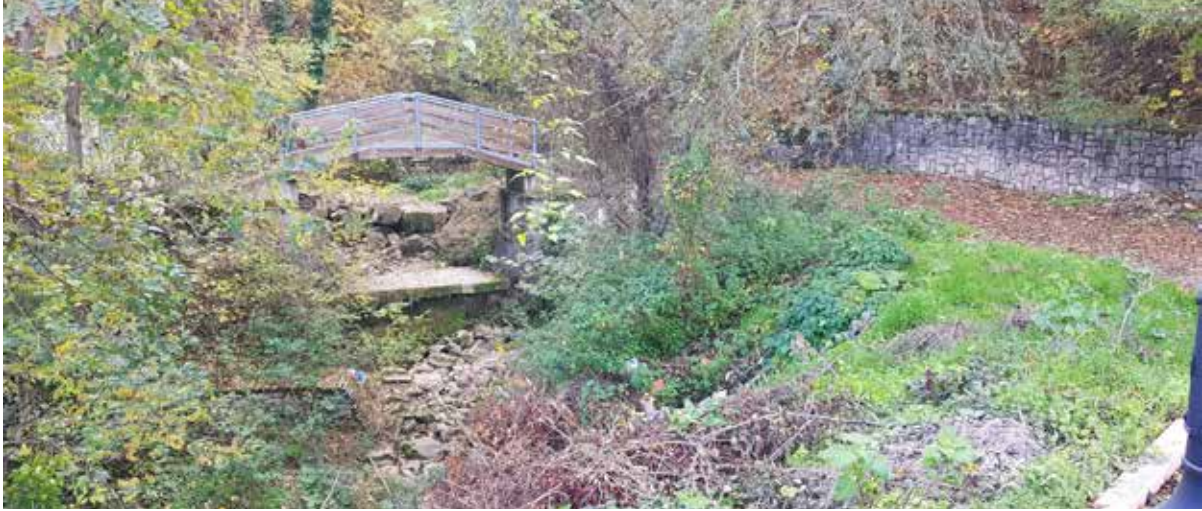
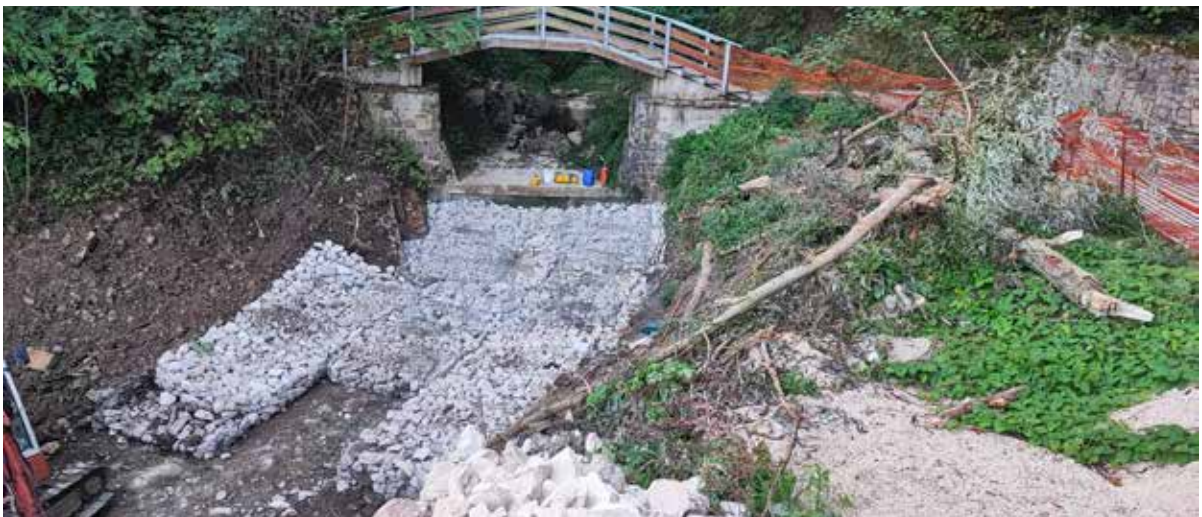
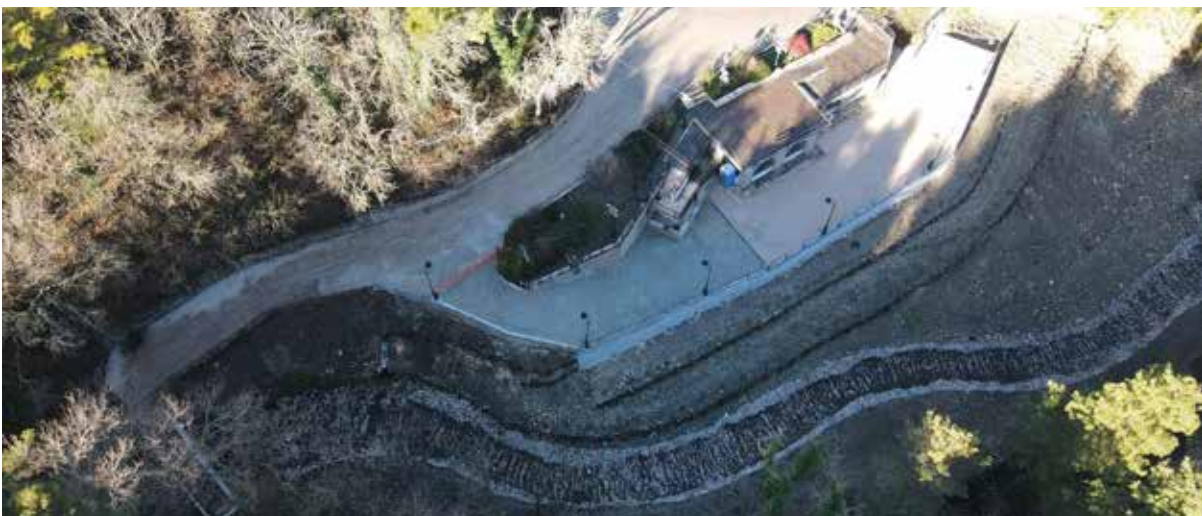
Rappresentazioni fotografiche del pre, durante e post intervento

Per incidere sulle cause del dissesto, è stato indispensabile prevedere anche un intervento di manutenzione ordinaria e straordinaria del Canale Fontanelle, per la porzione di torrente parallela alla S.P.

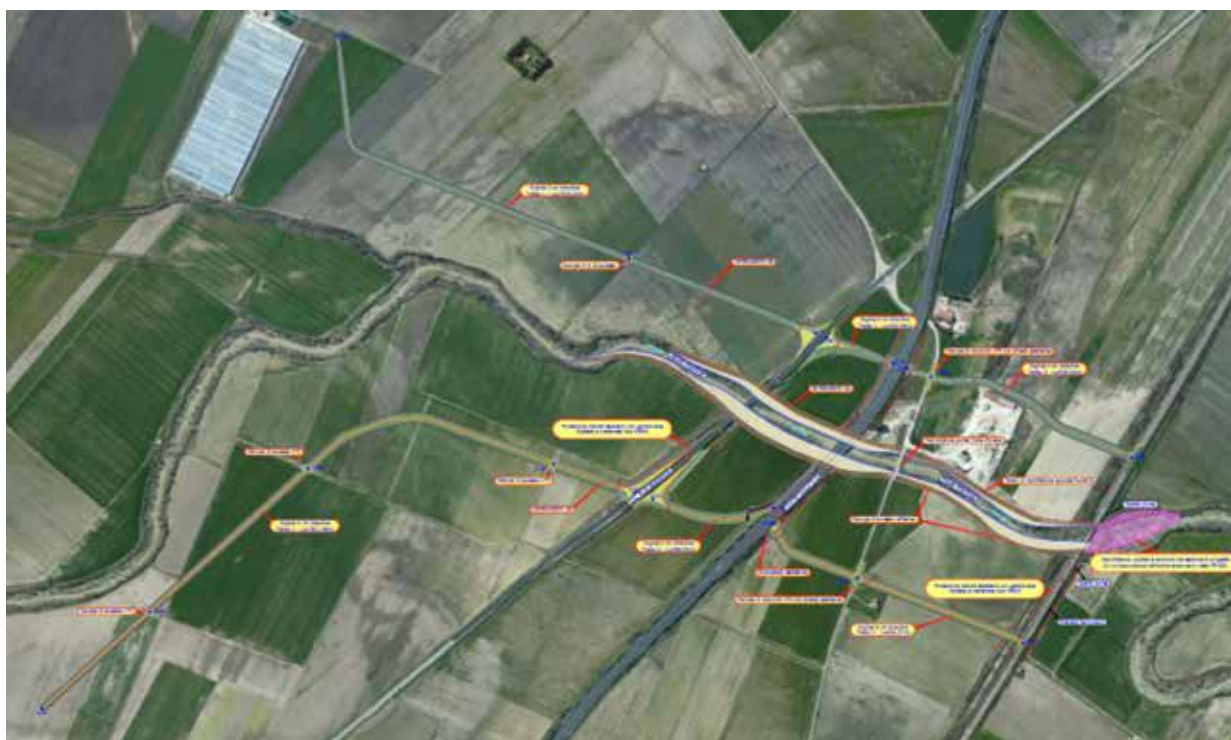
Relativamente a questi interventi è importante raccontare delle tecnologie adottate, volte a **minimizzare gli impatti ambientali**. Per esempio è stato sostituito un elettrodotto dell'Enel con un cavidotto interrato al di sotto dell'alveo del fiume senza effettuare alcuno scavo bensì utilizzando una **tecnica di scavo con una mini talpa guidata** a distanza, che ha realizzato il piccolo foro per il passaggio dei cavi elettrici.

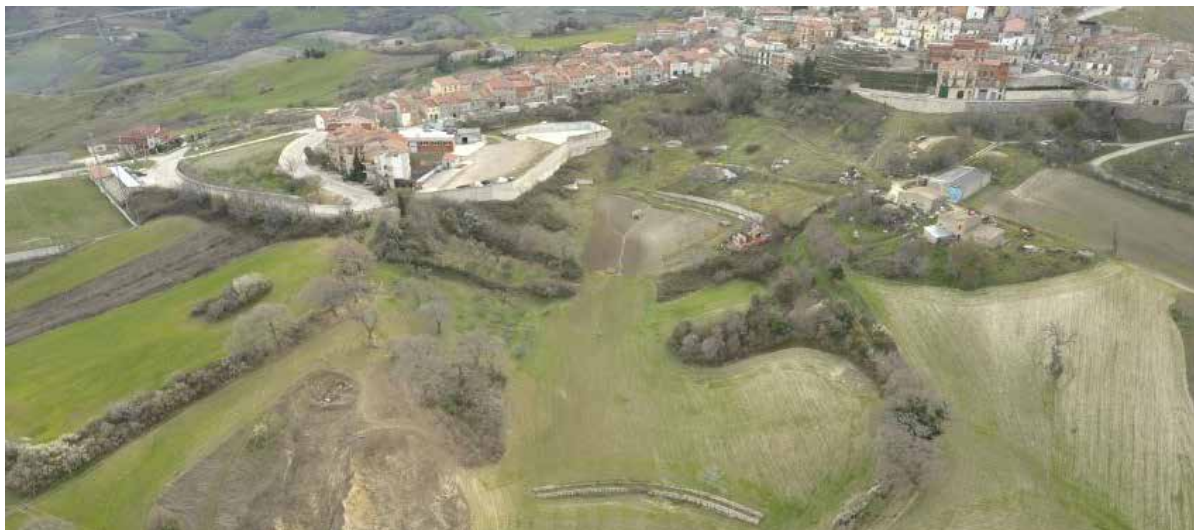
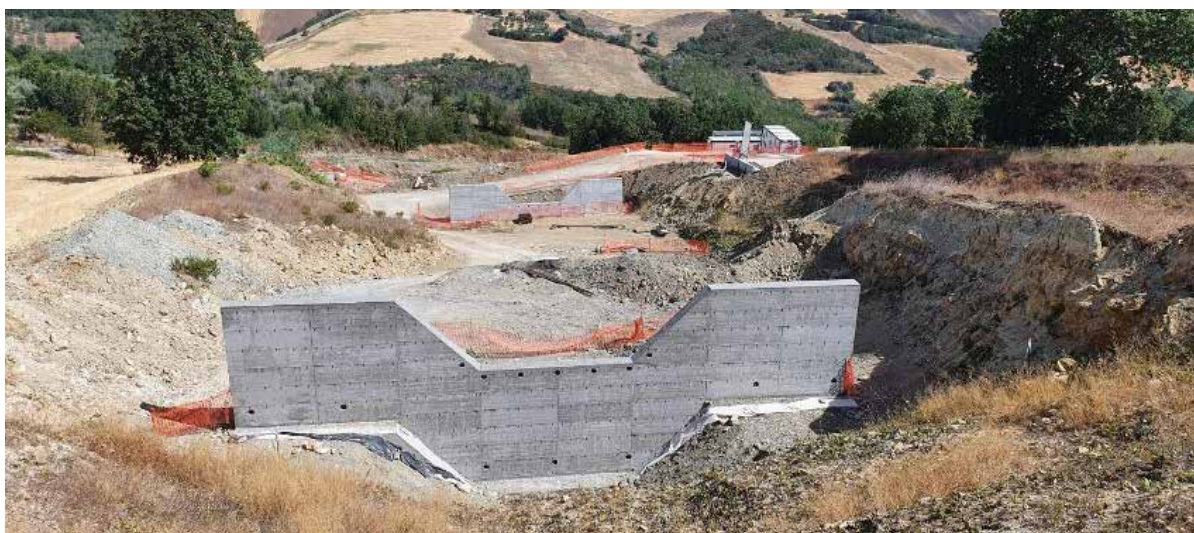
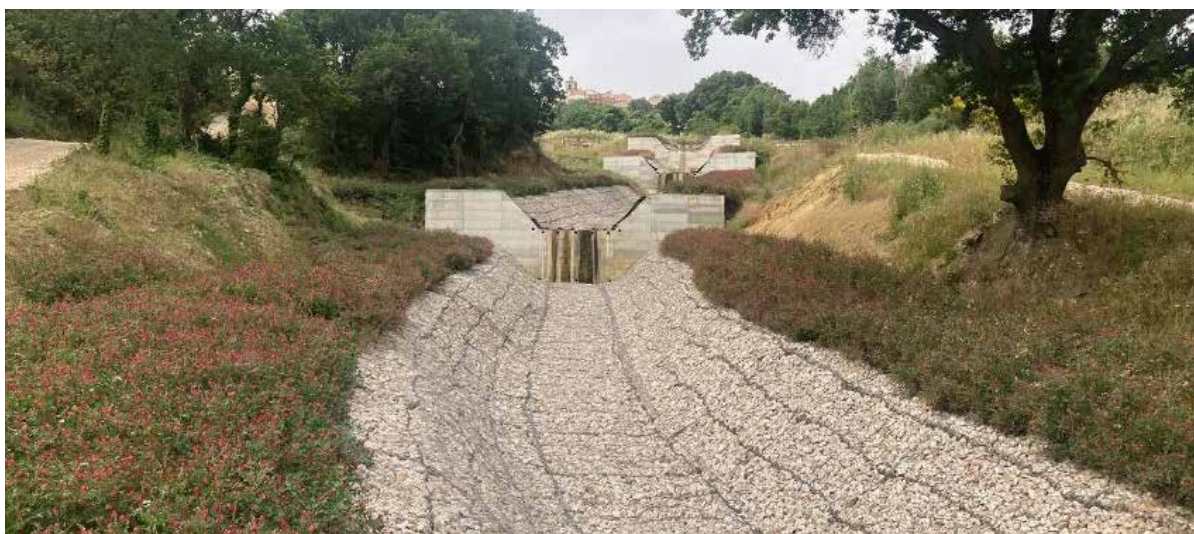
Rappresentazioni fotografiche del pre, durante e post intervento

- la creazione di 9 briglie strutturali lungo il nuovo canale, realizzate in calcestruzzo armato con un'altezza massima di 4,00 metri.
- Questi lavori servono non solo a stabilizzare il versante, ma anche a limitare le velocità di deflusso, minimizzando gli effetti dannosi. Le parti visibili saranno rivestite in pietra per ridurre l'impatto ambientale;

- la progettazione di un canale a sezione ampia, con un fondo impermeabilizzato per ridurre l'infiltrazione nel sottosuolo, e con scarpate stabilizzate attraverso l'uso di biostuoie, garantendo così un'adeguata resistenza alle sollecitazioni esterne;

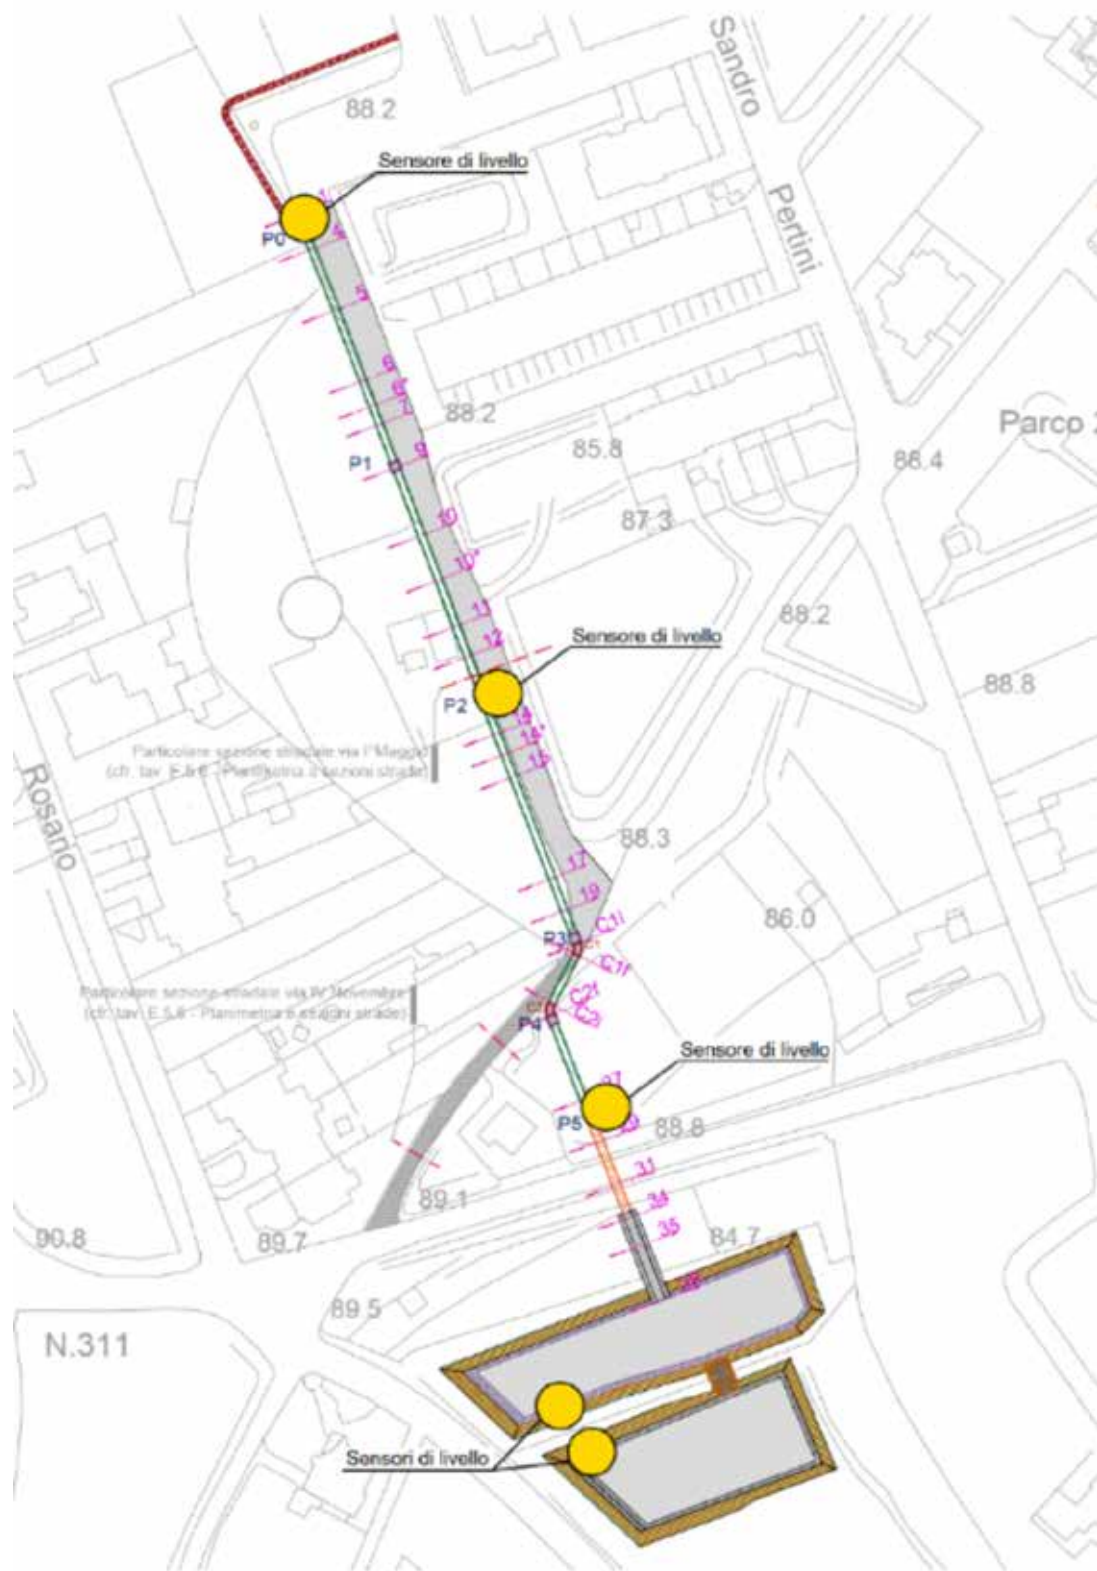
Per un migliore inserimento paesaggistico, il **rinverdimento** sarà favorito da palizzate in legno di castagno all'uopo realizzate presso le vasche di laminazione.

Il funzionamento delle opere idrauliche sarà monitorato *real time* con **cinque sensori di livello a ultrasuoni**, anche ai fini della protezione civile per la tutela della pubblica e privata incolumità.

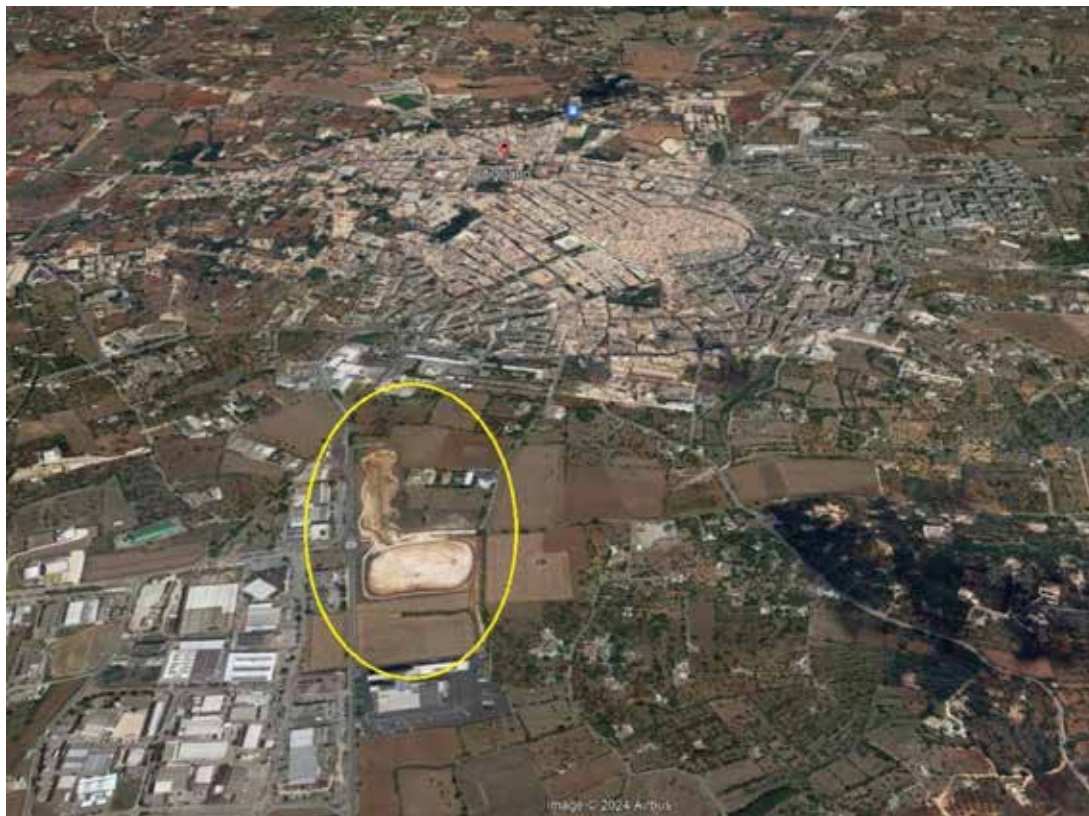
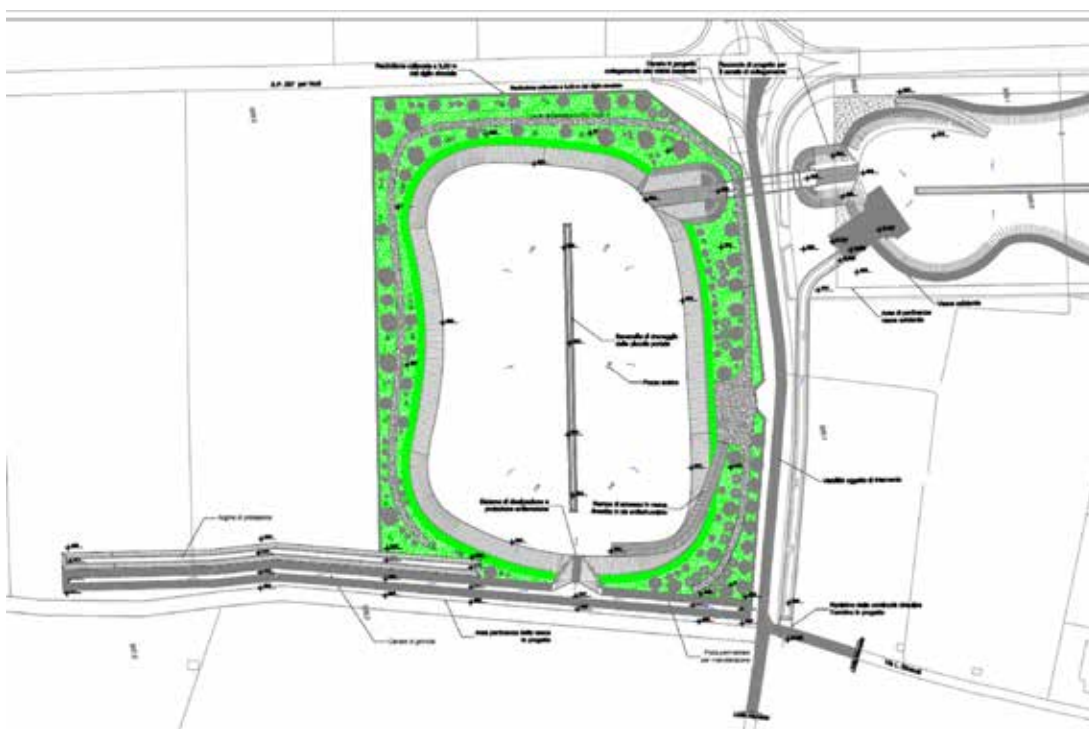
1. realizzazione di una vasca adiacente alla S.P. Putignano-Noci, posizionata ad angolo con la strada comunale oggetto di intervento, a sud della vasca di soccorso del primo stralcio;
2. realizzazione del collegamento tra le due vasche con attraversamento di via Pozzo dell'Amministrazione e ripristino della viabilità;
3. realizzazione di un canale trasversale di intercettazione dei deflussi distribuiti posizionato a monte della seconda vasca.

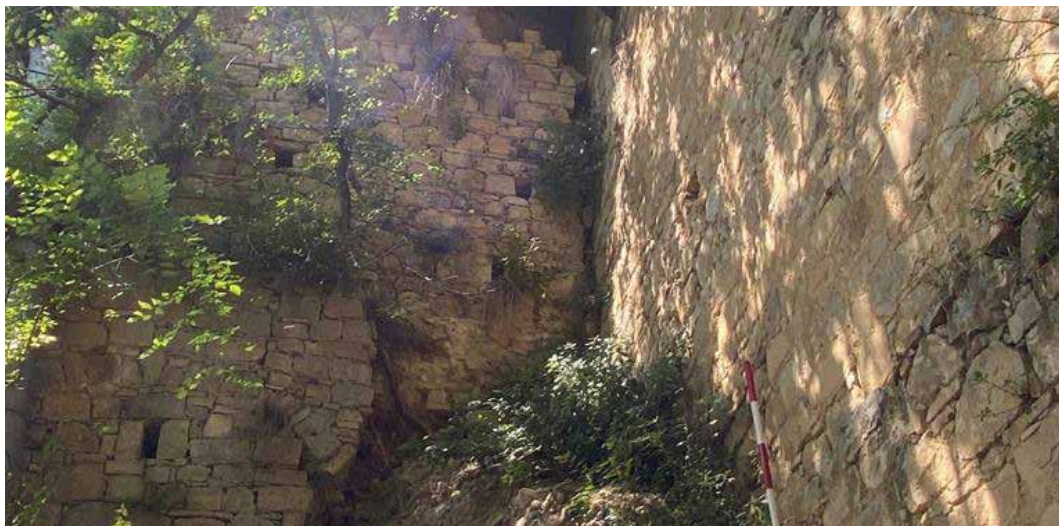
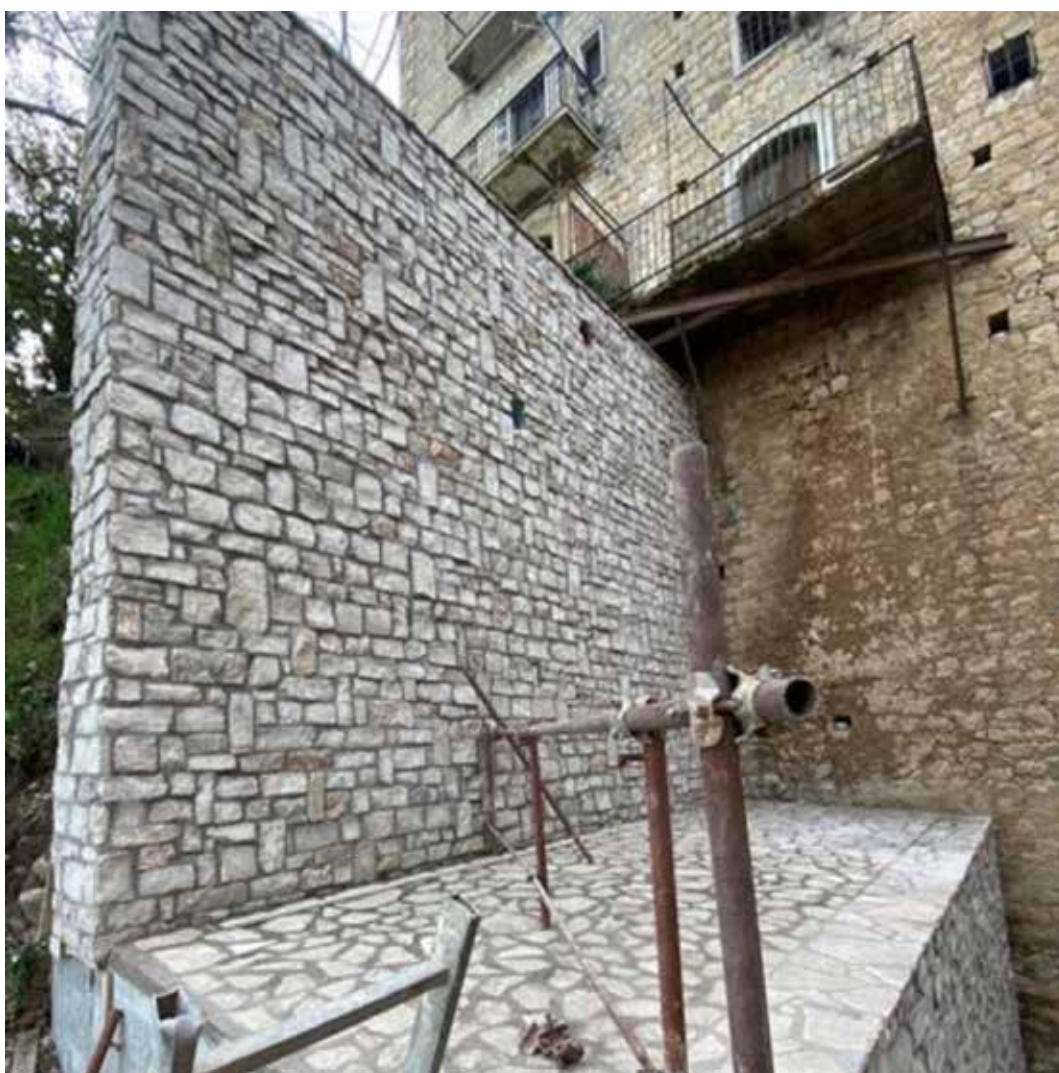
Piastra di collegamento Micropali - Muro di sostegno A h = 1,00 mt

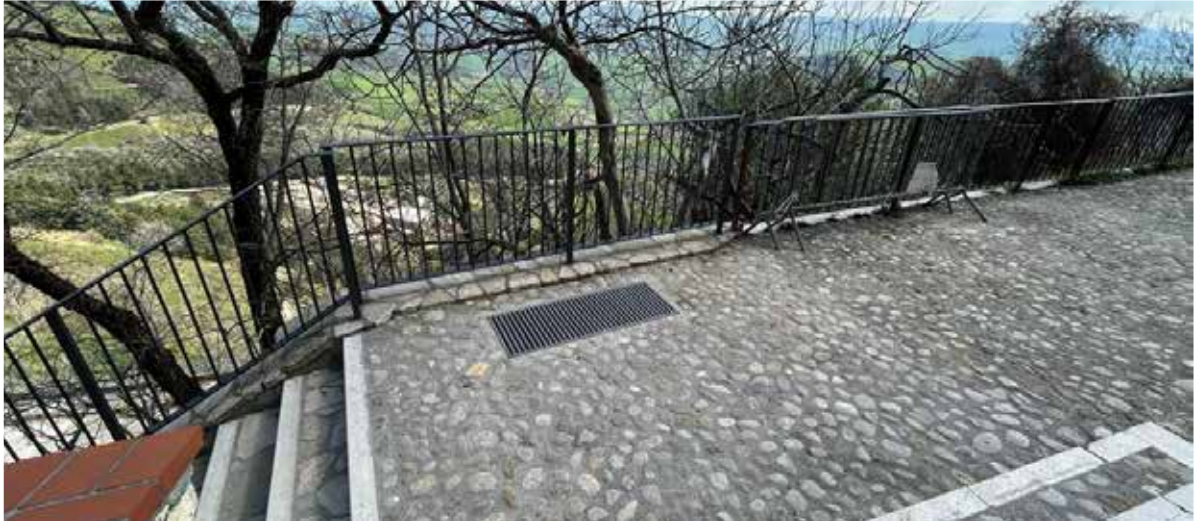
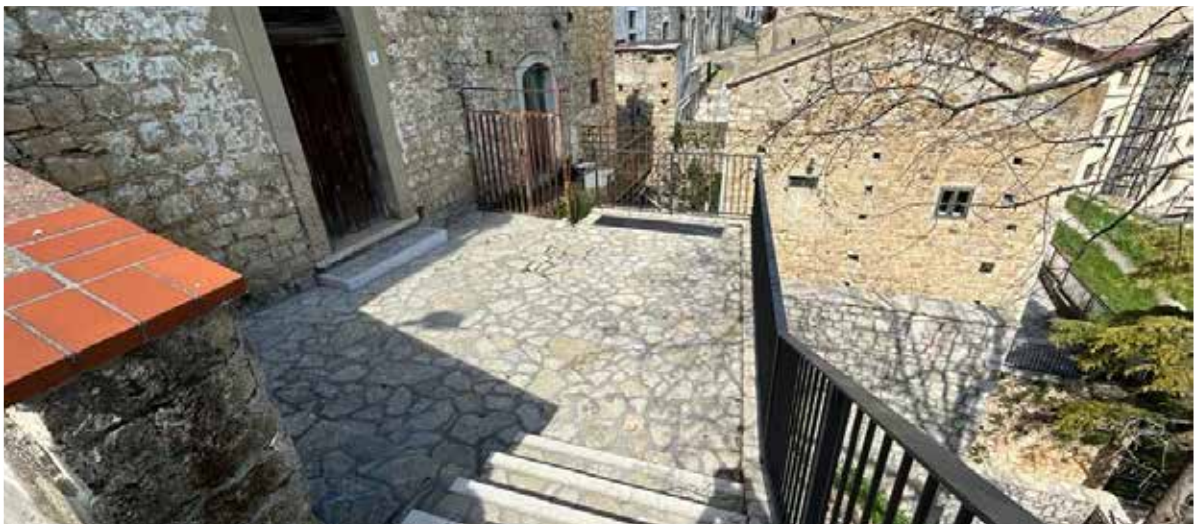
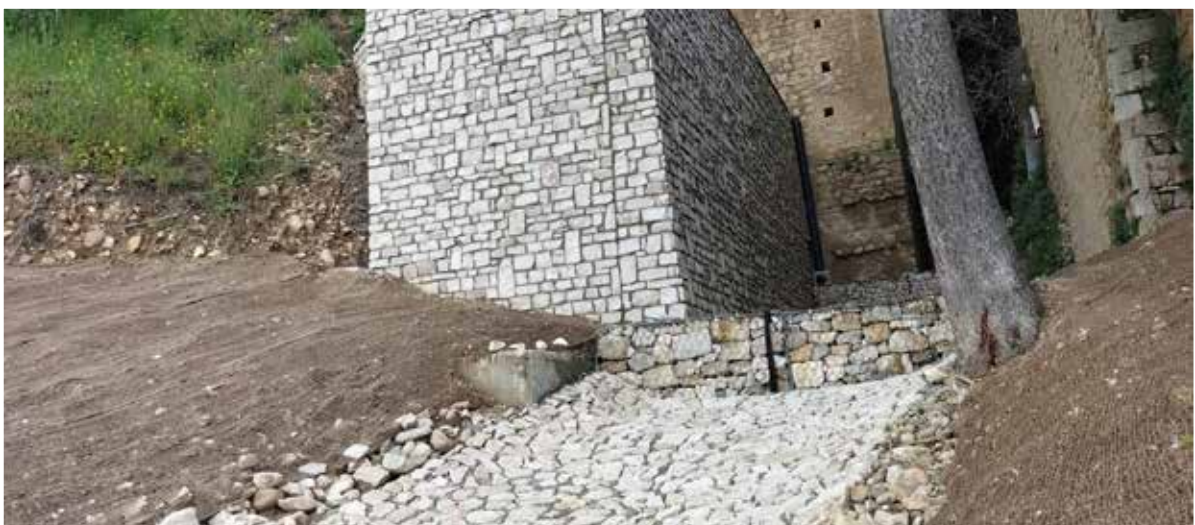
Rappresentazioni fotografiche dell'intervento concluso

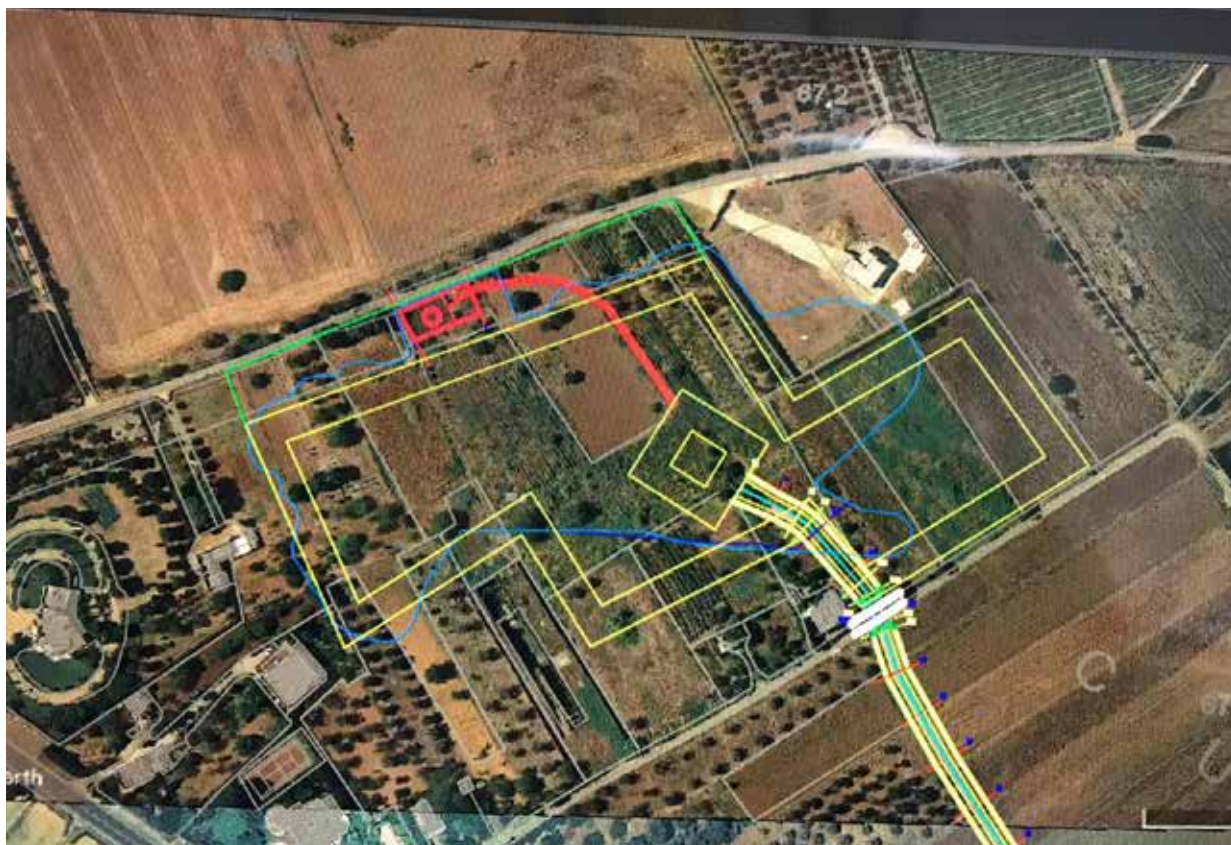
Rappresentazioni fotografiche del pre, durante e post intervento

dei lavori, è stata approvata una perizia di variante in corso d'opera al fine di progettare una seconda vasca di ritenzione collocata prima dell'immissione dello scarico nel recettore finale della voragine "Le Rose". Il progetto di completamento e ampliamento della seconda vasca è stato finanziato con fondi successivi.

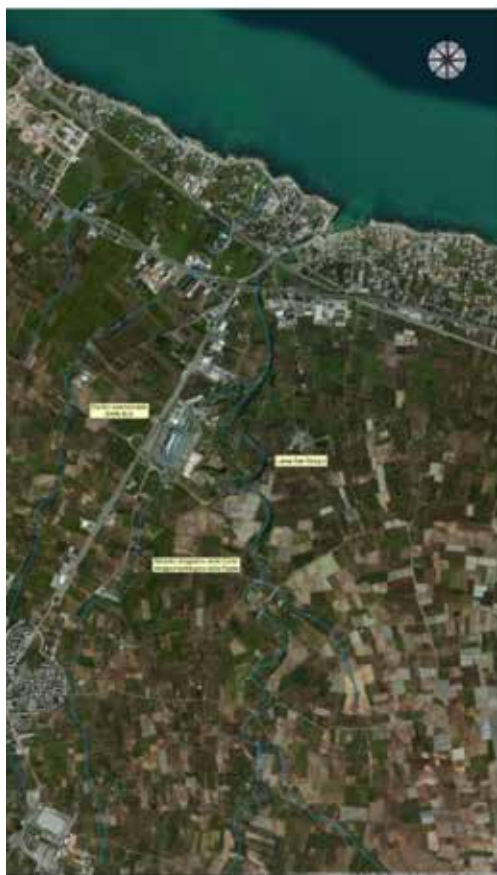
Inquadramento territoriale area di intervento su ortofoto - scala 1:10000

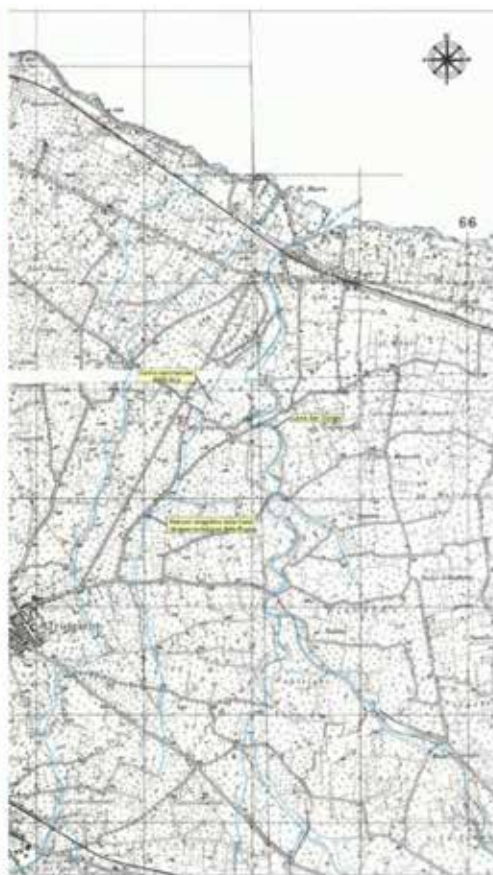
Inquadramento territoriale area di intervento su IGM 1:25000 - scala 1:10000
