Ufficio del Commissario di Governo  
(2018-2023)

## **DISSESTO IDROGEOLOGICO** **interventi di contrasto in Puglia**

*le nuove tecniche di ingegneria  
naturalistica per la tutela della  
vita e dell'ambiente*

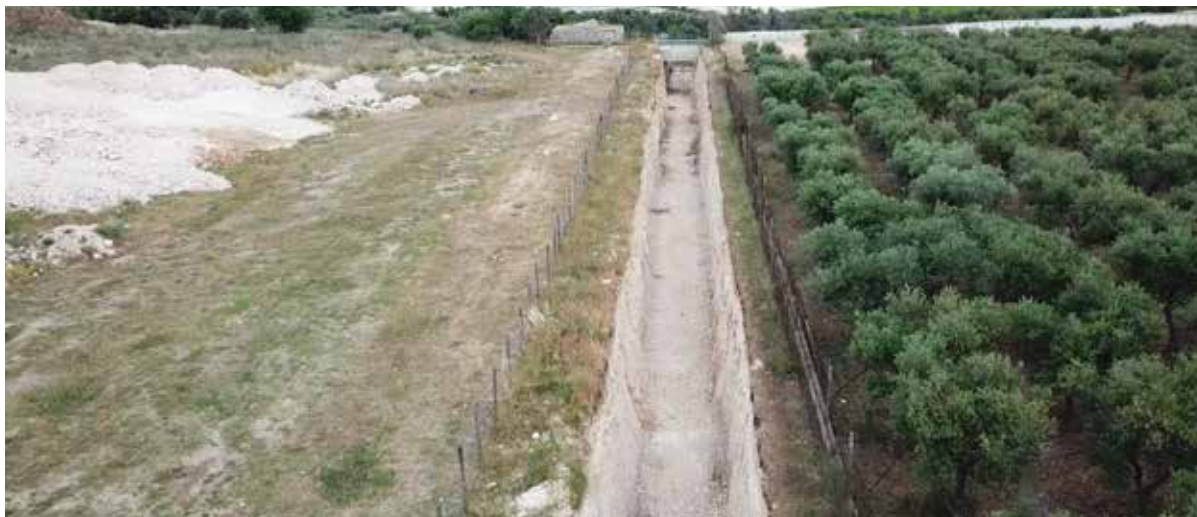
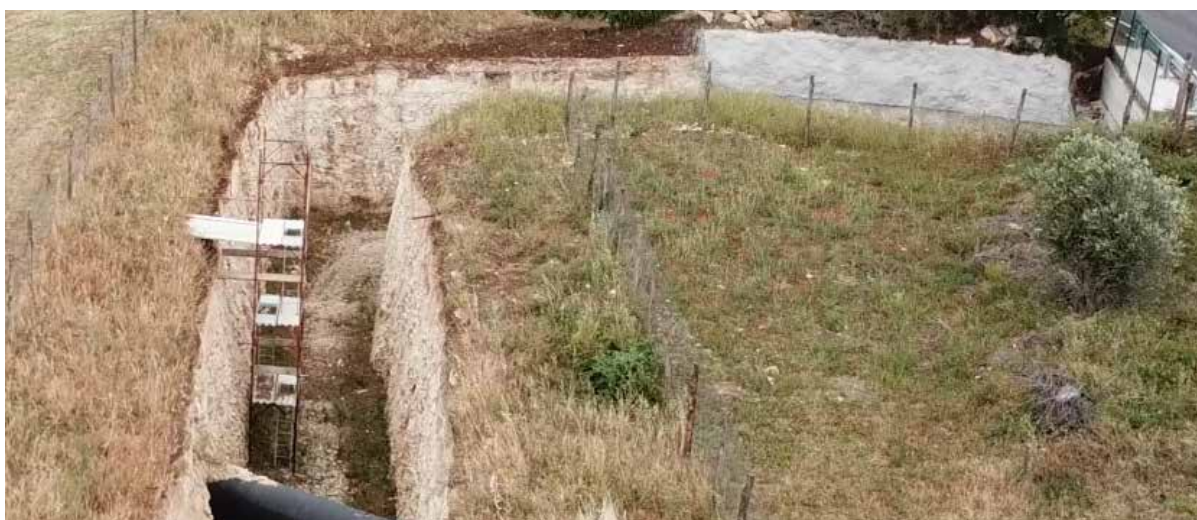
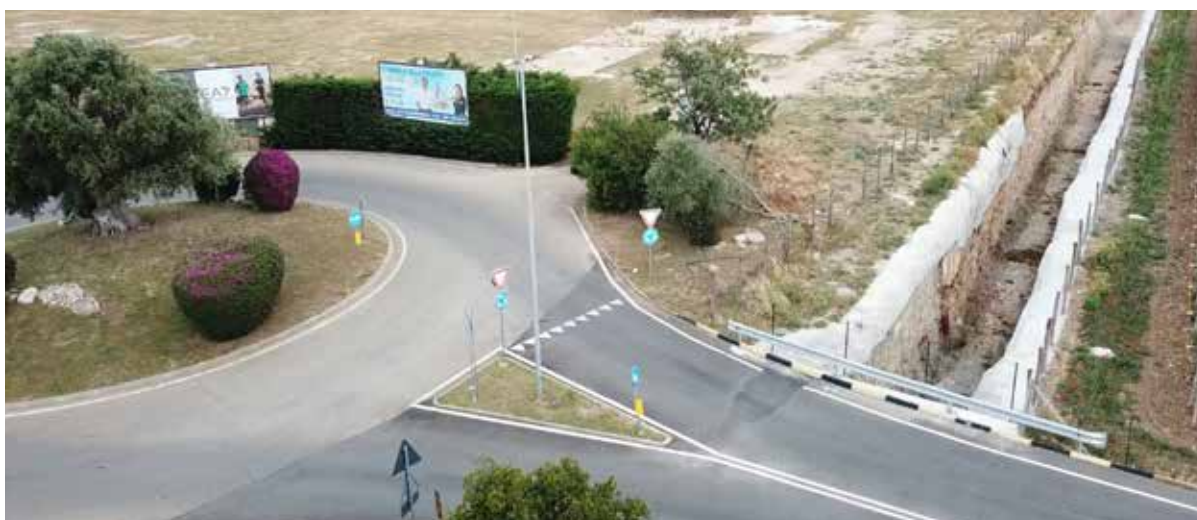
Rappresentazioni fotografiche del pre, durante e post intervento

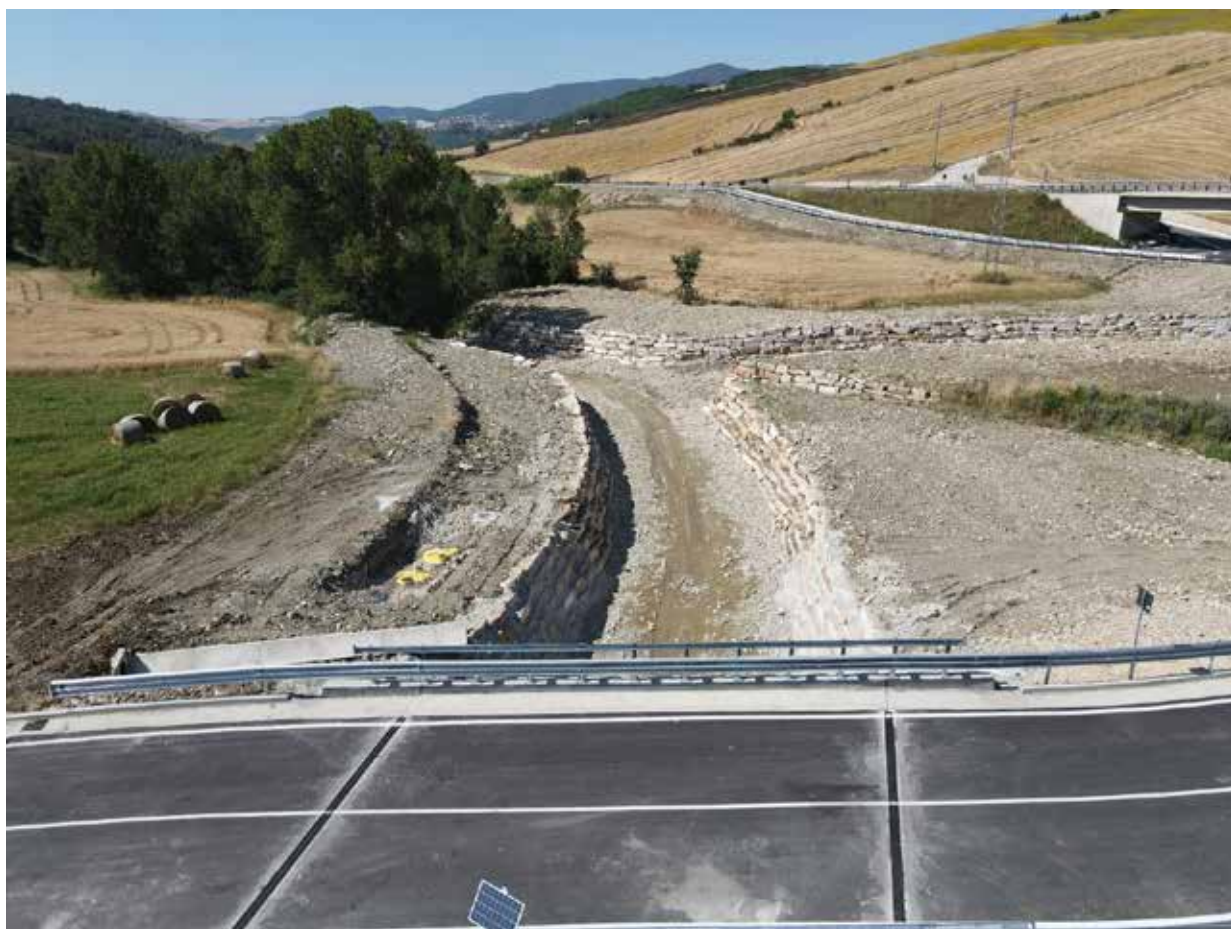
Rappresentazioni fotografiche del pre, durante e post intervento

del torrente *La Catola*. Nel Piano di Monitoraggio viene inoltre incluso il monitoraggio idrometrico dei torrenti *La Catola* e *Montauro*, con predisposizione di sistema di lettura in continuo dei livelli idraulici e trasmissione dei dati in remoto.

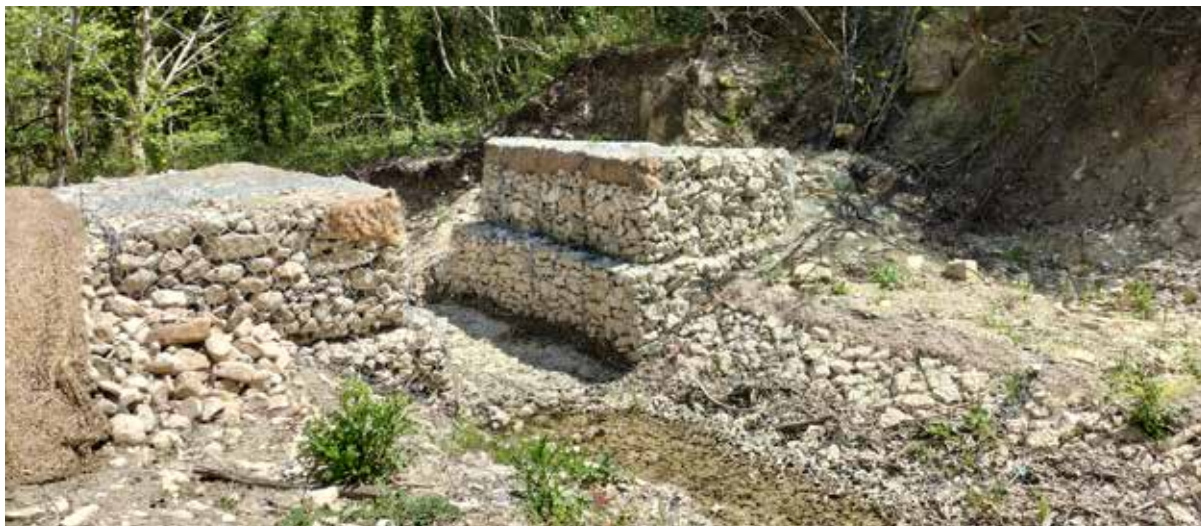
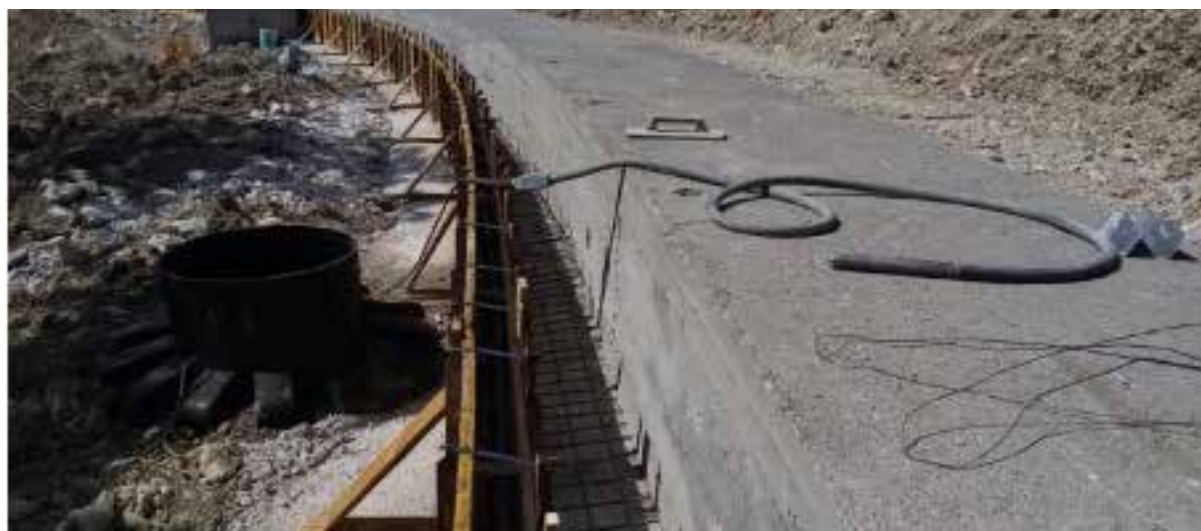
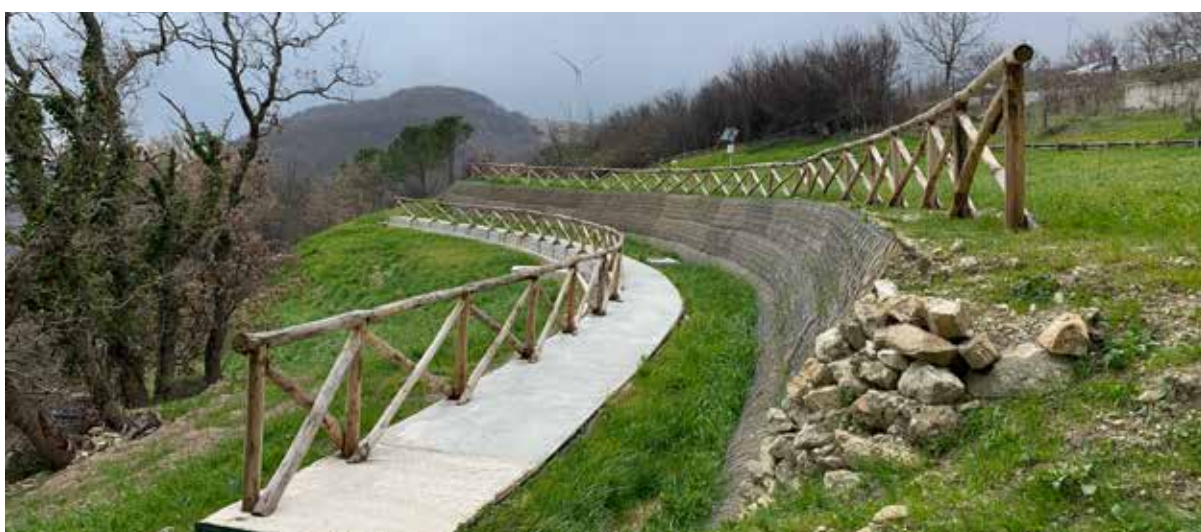
Rappresentazioni fotografiche del pre, durante e post intervento

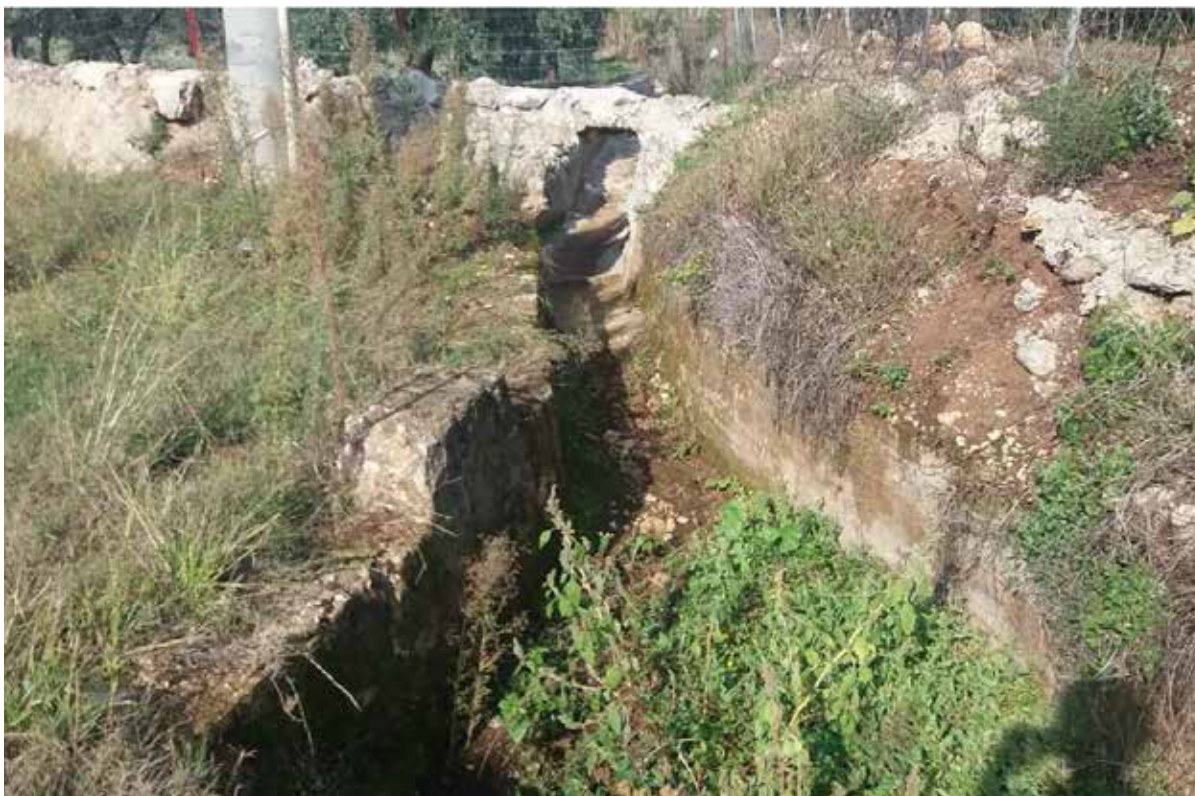
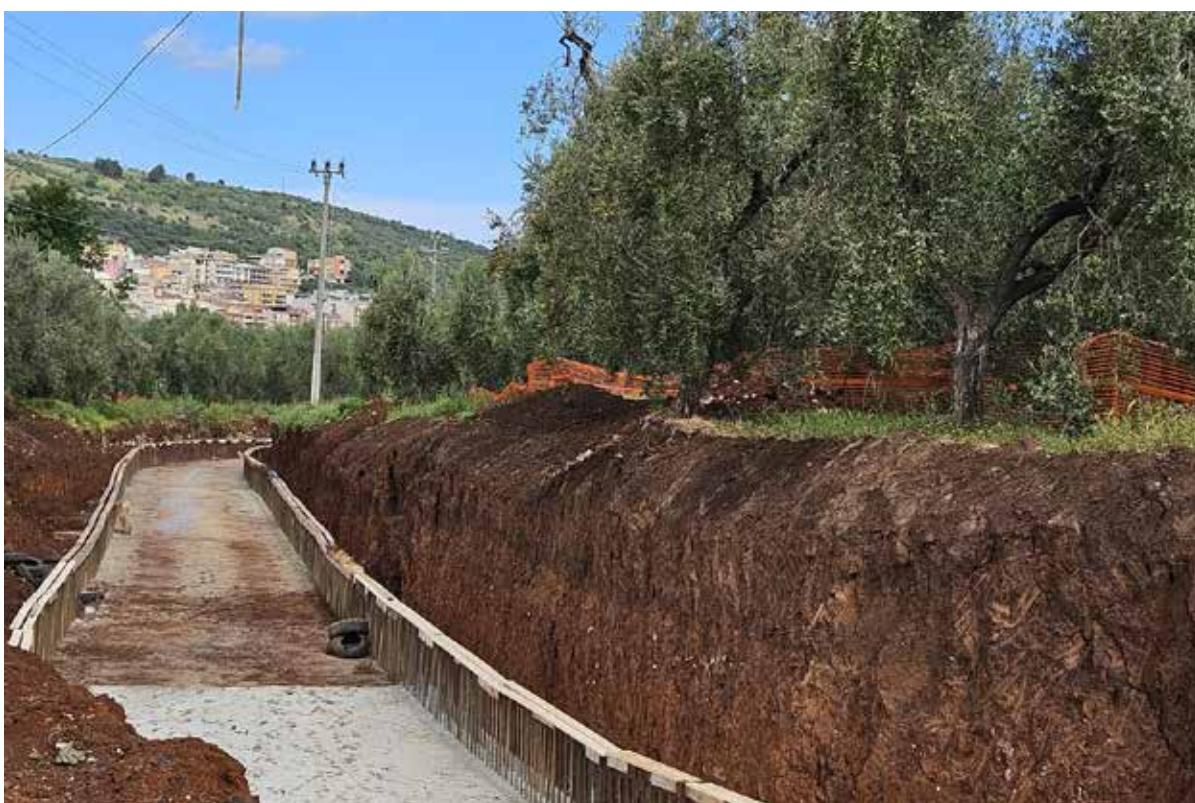
Rappresentazioni fotografiche pre e durante intervento

Il canale qui denominato CN3 è completato con l'inserimento dell'opera di restituzione nell'alveo dell'*Antonino*, preceduta da un tratto di c.a. divergente della lunghezza di 5,0 m in cui la larghezza passa da 4,0 a 5,0 m. Le sponde sono formate da tre strati di gabbioni di rete metallica (2,0x1,0x1,0 m3) riempiti

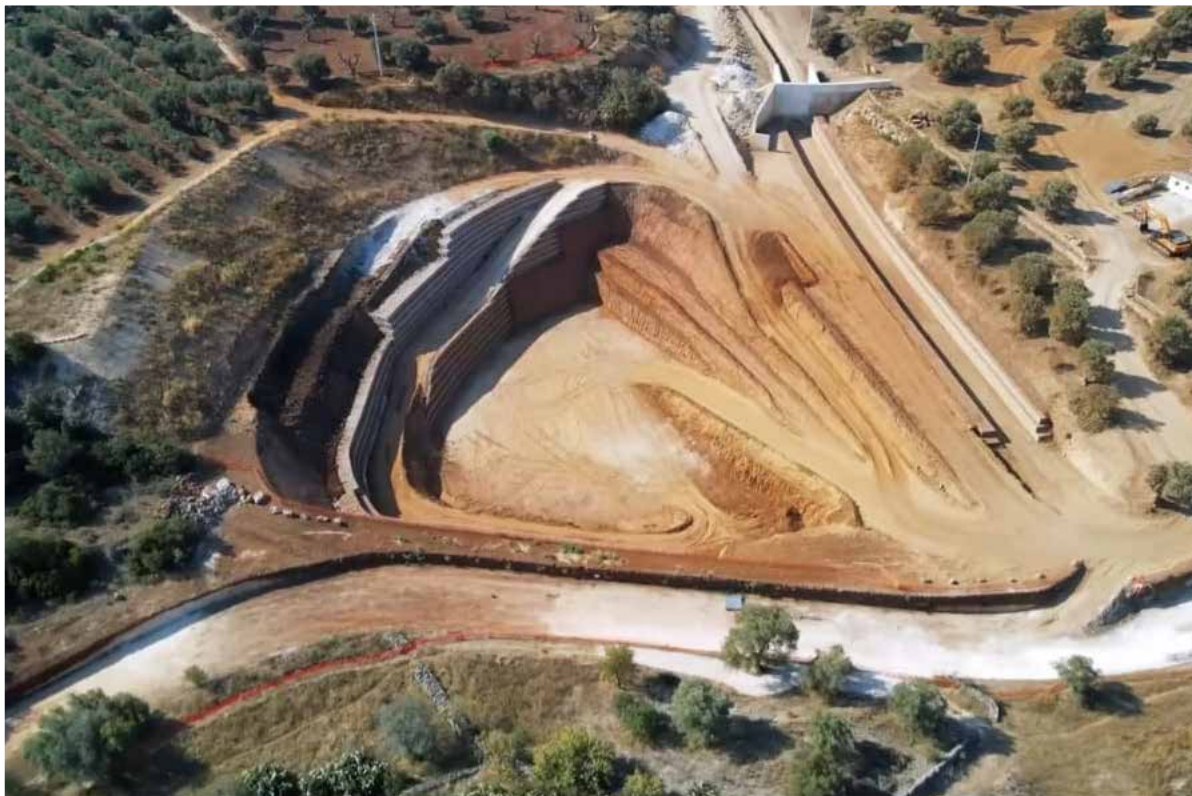
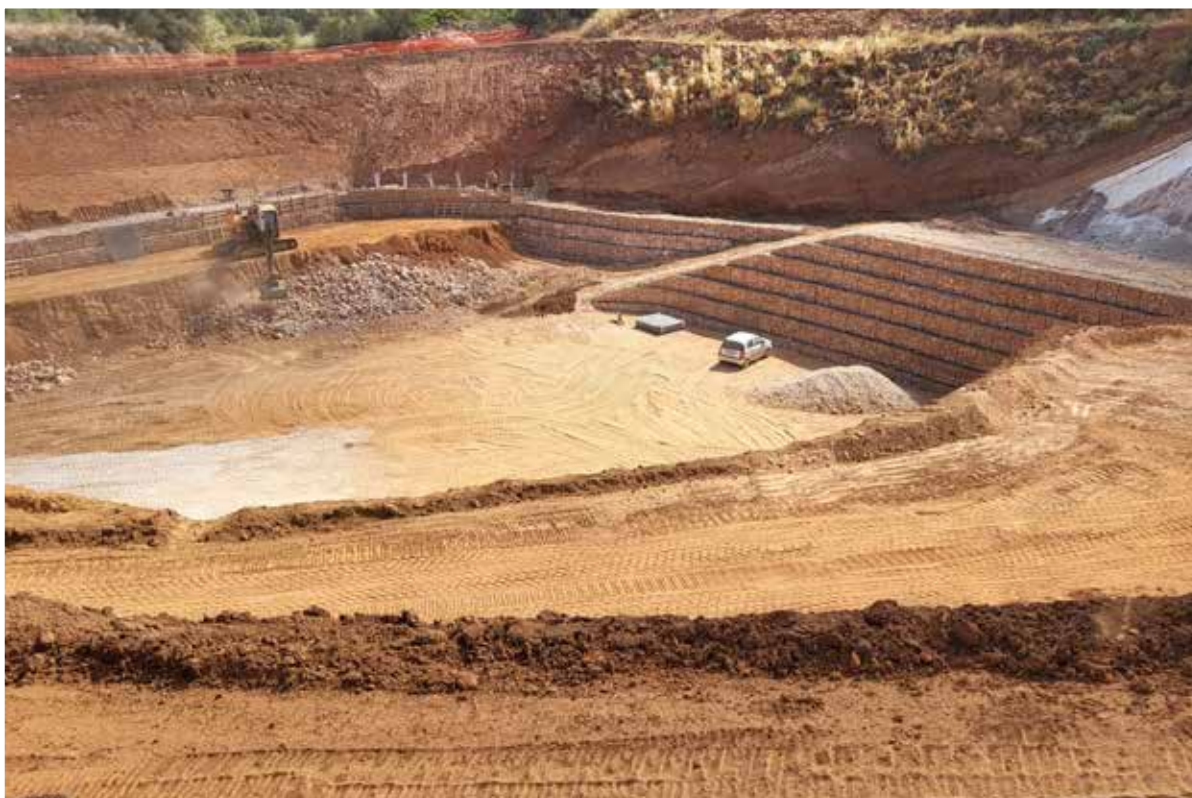
Rappresentazioni fotografiche dell'intervento

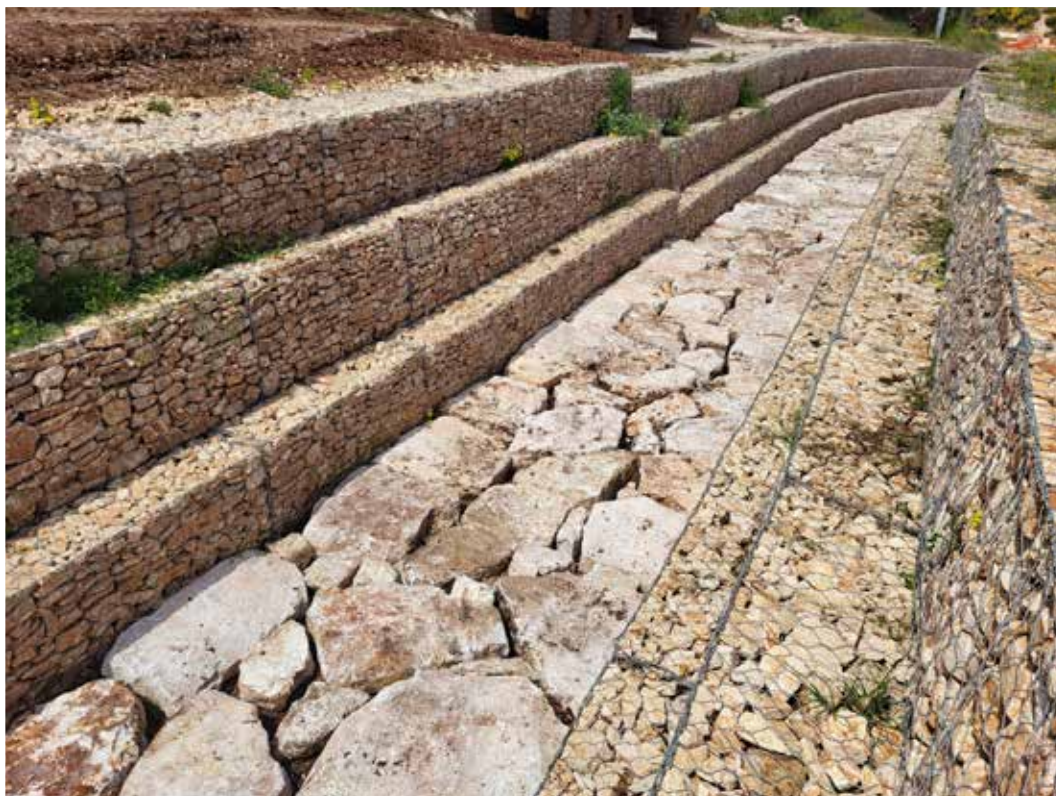
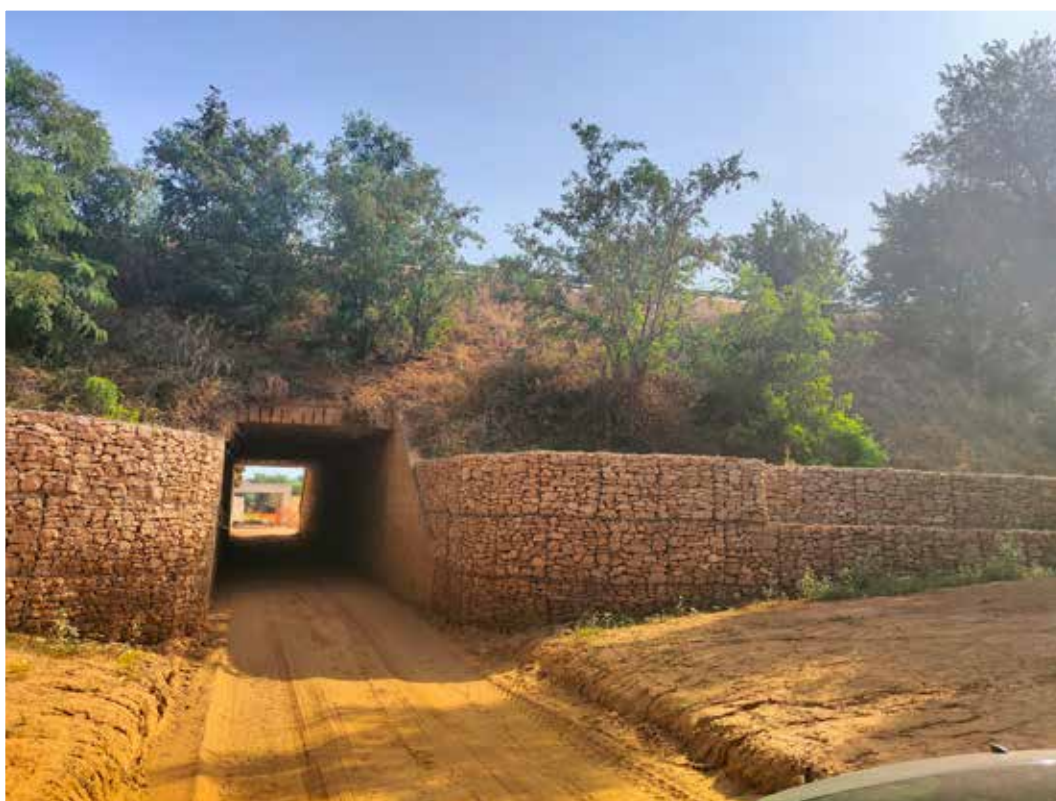
Rappresentazioni fotografiche del pre, durante e post intervento

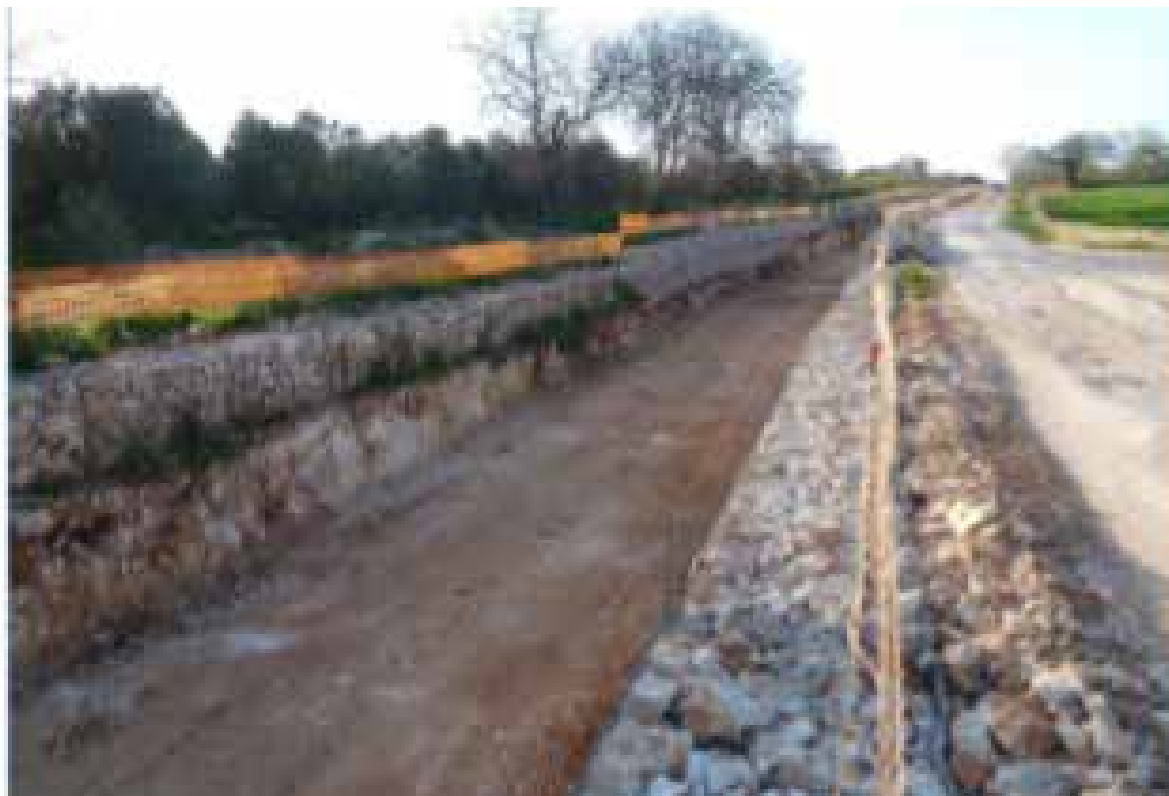
Lavorative di scavo del canale deviatore

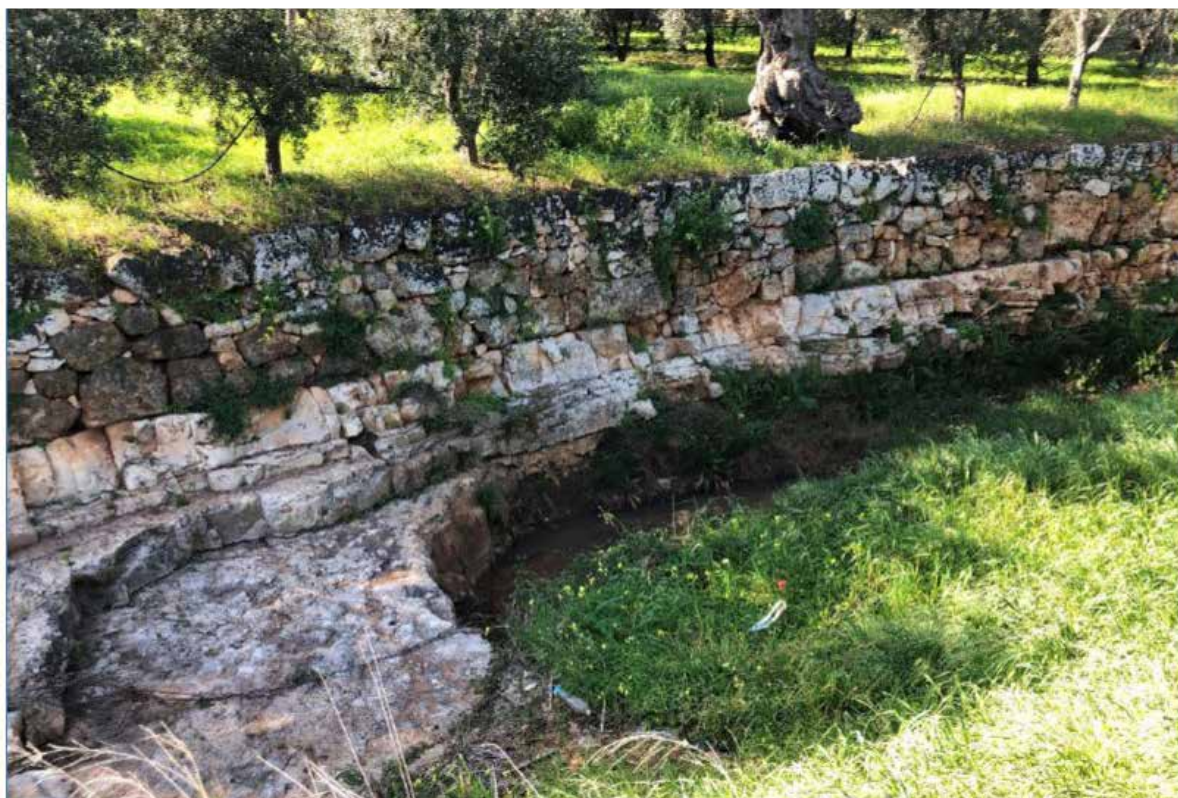
Mura ciclopiche preservate

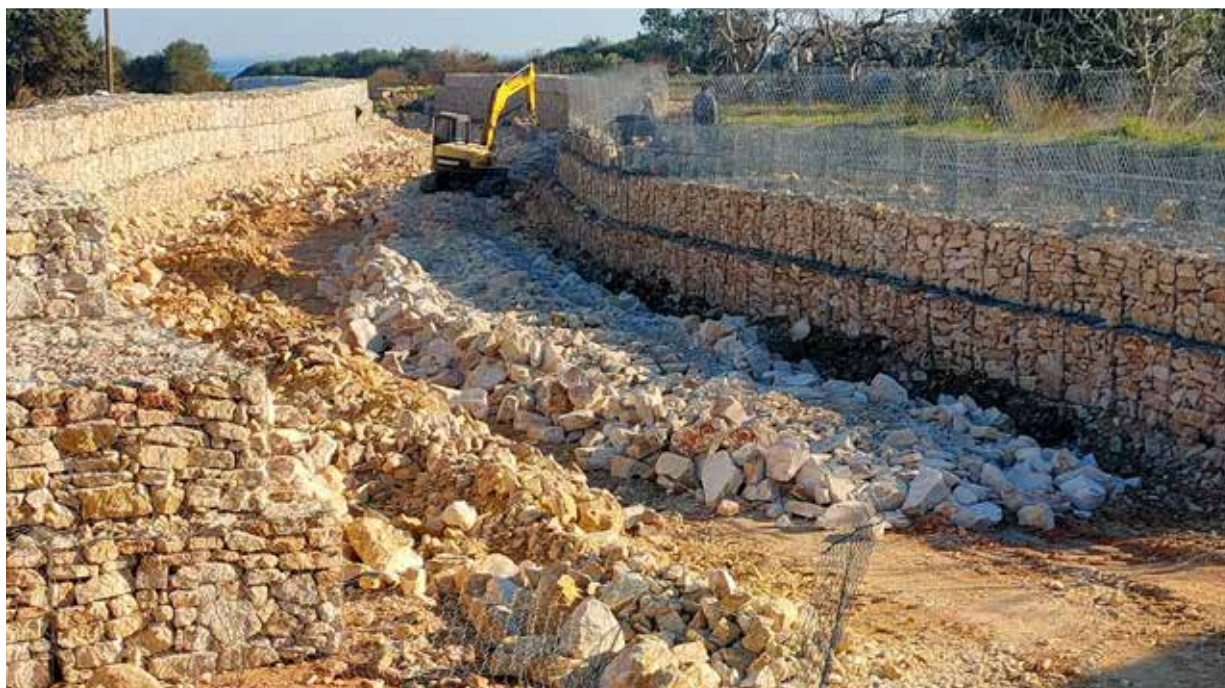
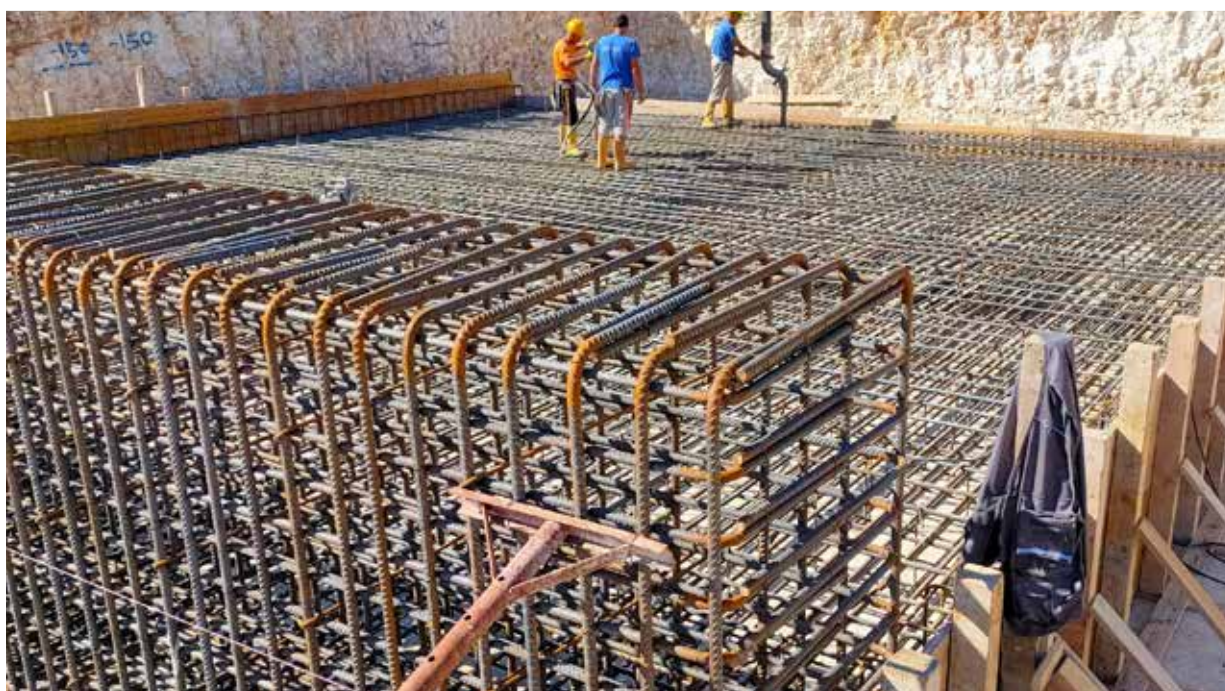
Un aspetto peculiare riguarda la modalità di realizzazione dell'attraversamento ferroviario mediante il sistema di sostegno dei binari "PONTE GUI.DO".

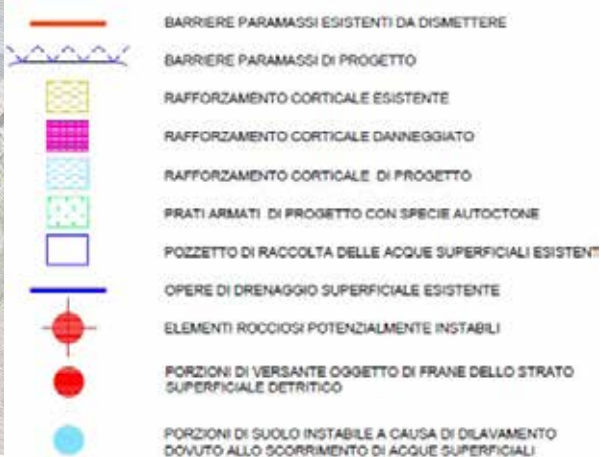
1. posa in opera di **barriere paramassi** tipo Geobrug GBE-2000 (certificato ETA-09/0369 secondo EOTA ETAG 027) di altezza pari a 4,00 m ed energia di assorbimento pari a 2000 kJ (classe 5), costituite da 9 tratte per complessivi ml 710,00 e mq 2840,00 di superficie, a protezione dell'intero tratto dell'asse viario interessato;
2. implementazione del **sistema di protezione** attivo mediante la posa in opera di rete metallica paramassi tipo TECCO 65/3 mm per una superficie di 3275 m<sup>2</sup> circa, sui tratti di

- parete a valle delle barriere paramassi non dotati di rafforzamento corticale esistente o laddove la protezione è ammalorata;
3. posa in opera di **prati armati**, in corrispondenza dei dissesti, in un'area di estensione di circa 1340 mq, laddove è stata riscontrata la più alta concentrazione di coltre superficiale instabile e l'assenza di vegetazione;
  4. rimozione delle barriere rigide esistenti eseguita da rocciatori con mantenimento delle fondazioni;
  5. disaggio e pulizia di pareti rocciose.

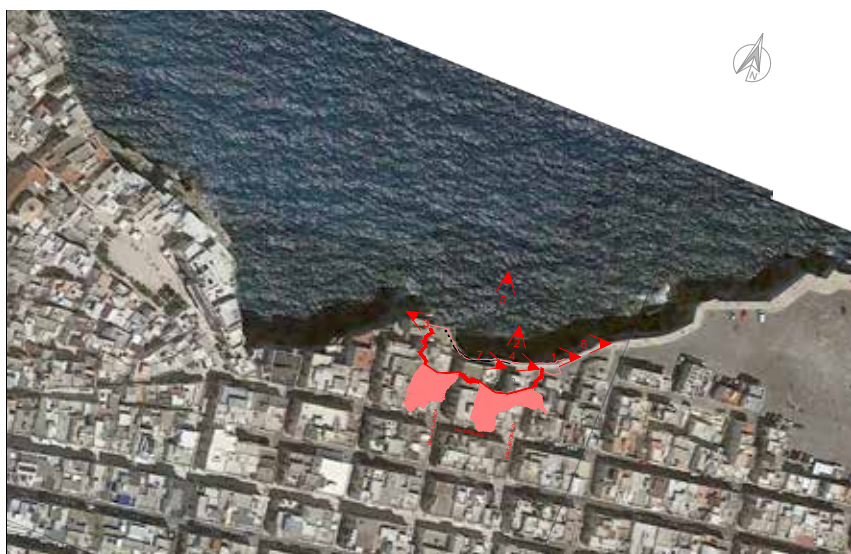
1. diserbamento e disgaggio delle parti superficiali in precario stato di equilibrio;
2. chiusura mediante riempimento in calcestruzzo delle porzioni più interne della grotta, mitigando l'impatto visivo o con l'applicazione di pietra locale a rivestimento;
3. realizzazione di un cordolo in calcestruzzo armato, rivestito con pietra locale, ancorato al fondale mediante chiodature di lunghezza pari a 7 m ed un passo massimo 3 m;
4. realizzazione di chiodature (tiranti passivi) in acciaio a doppia protezione di lunghezza pari a 9,0 m con maglia 2,0 m x 2,0 m a partire da circa 1,0 m s.l.m. fino a circa 6,0 m s.l.m.

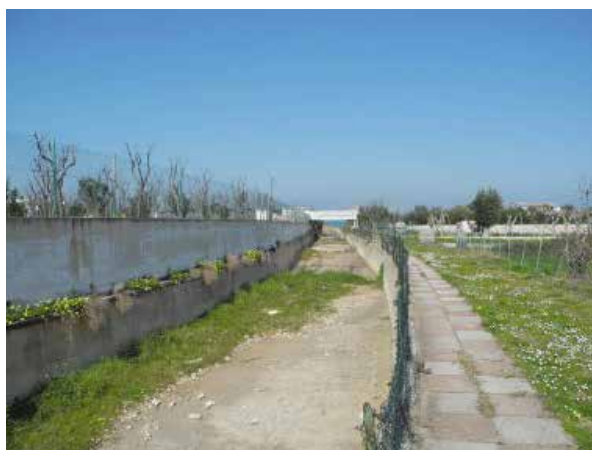
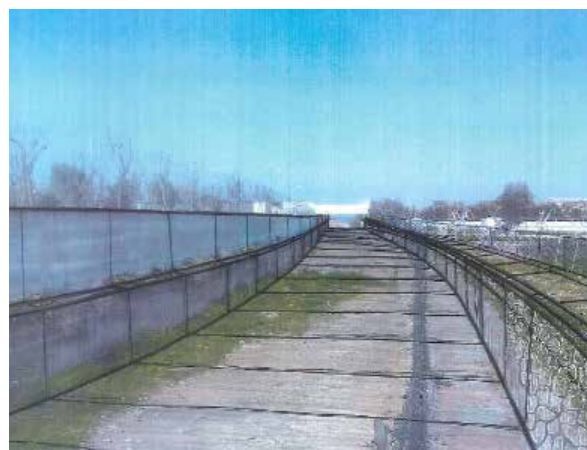
Sezione tipologica tratto 7a  
(valle SS89)  
scala 1:100

due sponde. Pertanto, nell'ambito dell'**adeguamento dimensionale idraulico** del canale, è stata proposta una viabilità alternativa, che segue il tracciato esistente tenendo conto delle esigenze di allargamento delle sezioni fluviali e della presenza di abitazioni ed intersezioni stradali esistenti e del nuovo manufatto di controllo ed accumulo di materiale flottante.

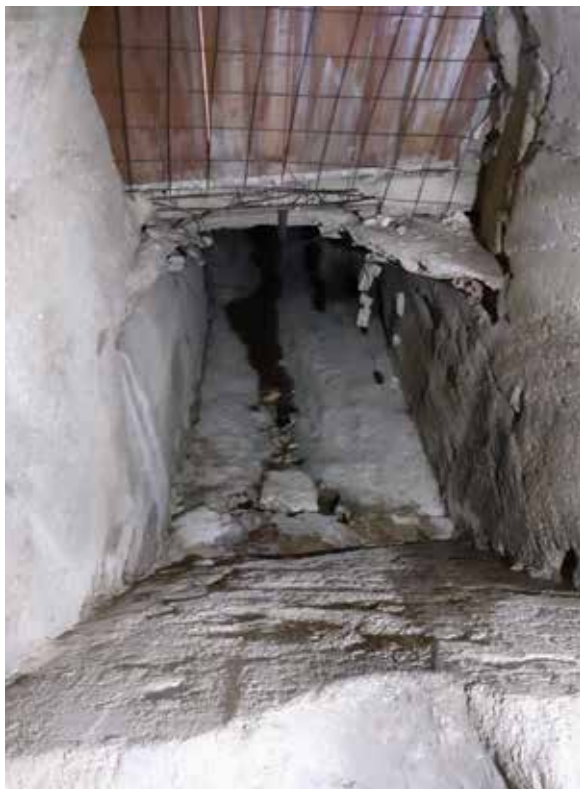
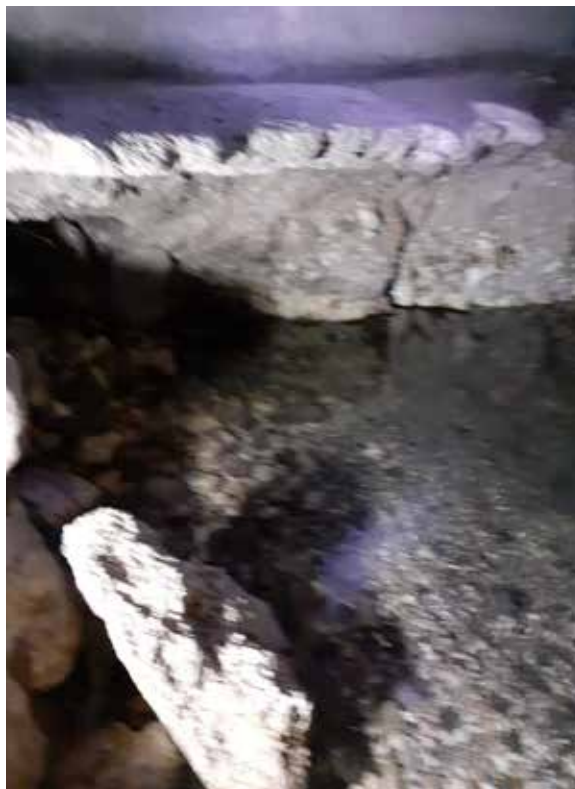
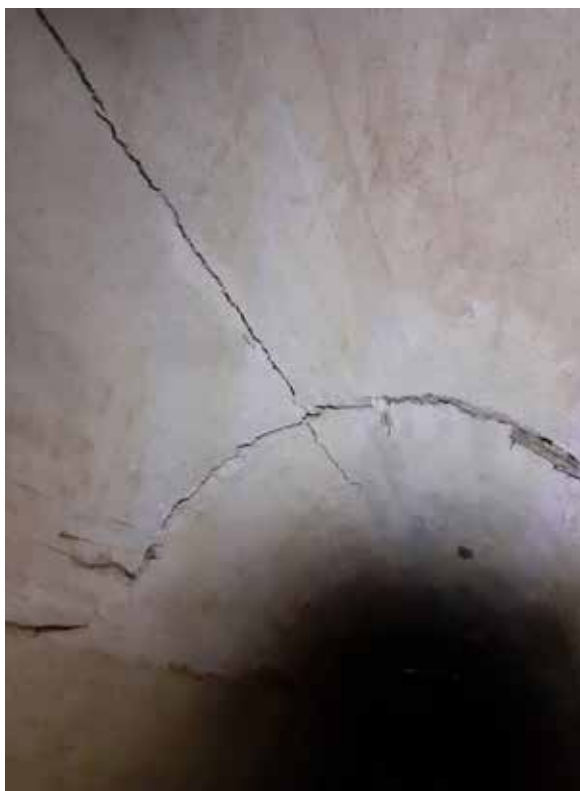
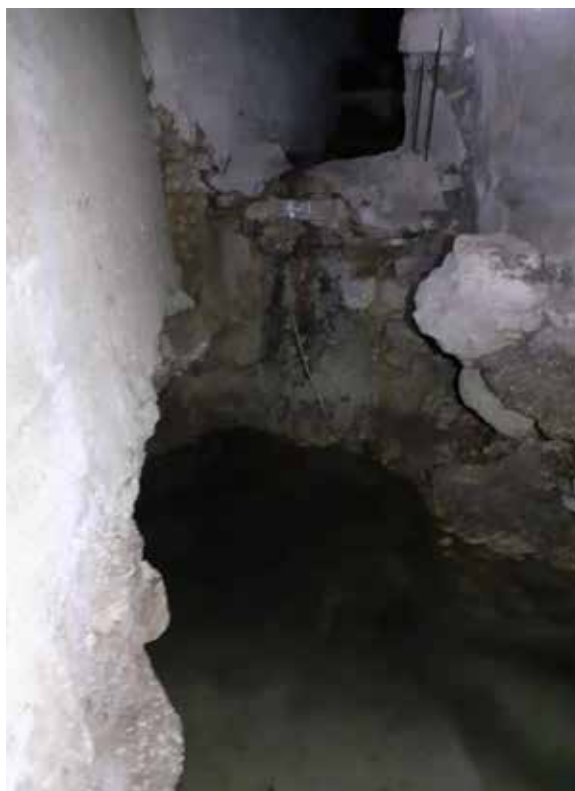
Stao di fatto

Caratteristica del torrente Pincio in fase di trasporto è la tendenza ad interrarsi alzando la quota del fondo: questo fenomeno è potenzialmente dannoso in corrispondenza di manufatti tra cui i ponti, e nell'attraversamento del centro abitato di Rodi, in particolar modo nell'ansa del nuovo porticciolo turistico.

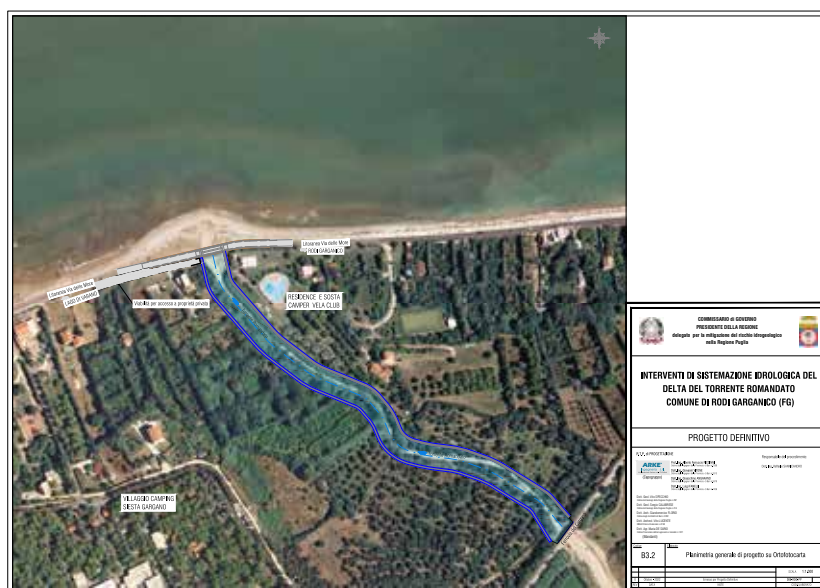
L'opera d'arte di attraversamento, costituita dal ponte in progetto, sarà eseguita realizzando due spalle in calcestruzzo armato sulle quali sarà montato l'impalcato stradale con l'impiego di travi.
